KOSTEUS- JA SISÄILMATEKNINEN KUNTOTUTKIMUS RUOVEDEN PALOASEMA

Tutkimuskohteena oli Ruoveden paloasema, joka sijaitsee osoitteessa Kuruntie 26, 34600 Ruovesi. Rakennus on valmistunut 1980-luvulla. Hallin rakennetyypit on esitetty raportista löytyvien leikkauskuvien yhteydessä.

Kosteus- ja sisäilmatekninen kuntotutkimus suoritettiin 22.6.2022.

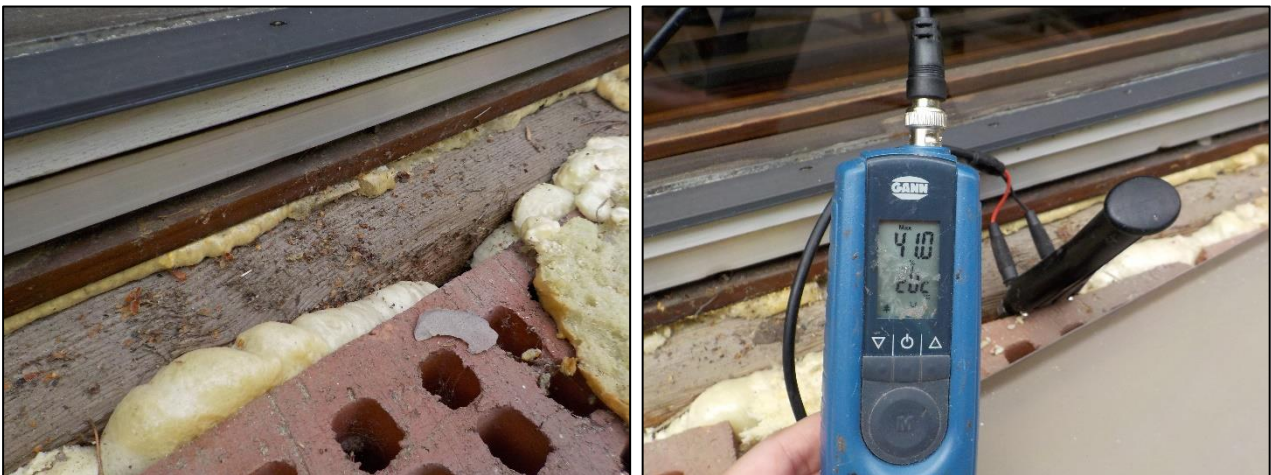
Ikkunan vesipeltiä avattiin kahdesta kohdasta, jotta apukarmin kosteuspiitoisuus päästiin mittaamaan. Näytteen P1 läheisyydessä apukarmin kosteuspiitoisuus ylitti mittarin 41 p-% mitta-alueen ja lisäksi mineraalivilla oli käsituntumalta märkä. Vesi pääsee valumaan ulkoseinän lämmöneristeeseen vesipellin virheellisten liitosten kautta. Rakenteessa on korjaamaton kosteusvaurio.

Kuva 2.1. Yleiskuvia vesipellin avaukseen liittyen. Mikrobinäytteen P1 läheisyydessä pellin alta havaittiin, että ulkoseinän tuuletusväliä on suljettu polyuretaanivaahdolla, mikä heikentää merkittävästi rakenteen kuivumista.

Molemmissa korjausvaihtoehdoissa on tärkeä estää kosteuden valuminen ulkoseinän sisälle erilaisten liitosten ja epäjatkuvuuskohtien kautta. Ulkoseinän tuulettuminen tulee mahdollistaa vähintään niiltä osin kuin se on julkisivua purkamatta mahdollista: mm. tuuletusreiät sekä avoin tuuletusväli vesipeltien alla.

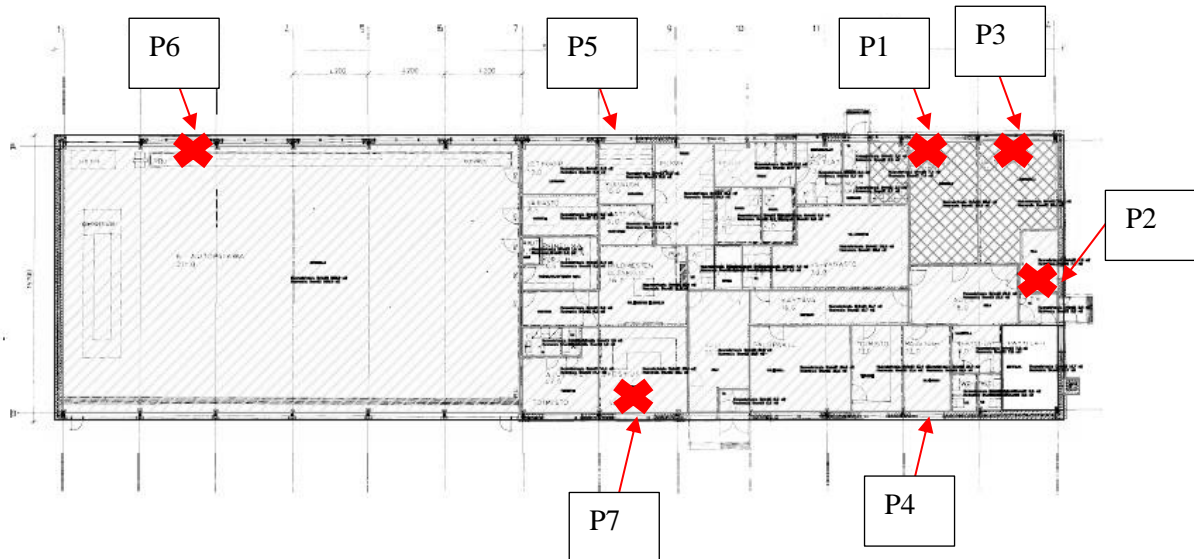
Kuva 2.2. Ulkoseinän tutkimuspisteet.

Neljässä näytteessä (näytteet P2, P3, P6 ja P7) havaittiin toimenpiderajan ylittävää mikrobikasvua. Kyseiset näytteet jakautuvat kohteessa kolmeen eri julkisivuun. Lisäksi yhdessä näytteessä havaittiin viite vaurioista (näyte P4).

Suoritettujen tutkimusten perusteella ulkoseinärakennetta voidaan pitää laaja-alaisesti kosteus- ja mikrobivaurioituneena. Tutkimuspisteiden sijainnit on merkitty oheiseen pohjakuvaan. Todetut kosteus- ja mikrobivauriot on korostettu kuvaan punaisella ruksilla.

Ulkoseiniin liittyvä ongelma voidaan arviolta poistaa kahdella tavalla:

- A. Sisäkuoreen kohdistuva kauttaaltaan koko rakennukseen suoritettava tiivistyskorjaus.
 - o Käyttöikäarvio lähtökohtaisesti noin 20 vuotta riippuen käytettävistä tuotteista ja toteutustavasta. Myös pidemmän käyttöikätaavoitteen saavuttaminen voi olla mahdollista.

- B. Julkisivujen sekä lämmöneristeen purkaminen ja uuden lämmöneristyksen ja julkisivurakenteen asentaminen.
- Käyttöikäarvio lähtökohtaisesti 50 vuotta.

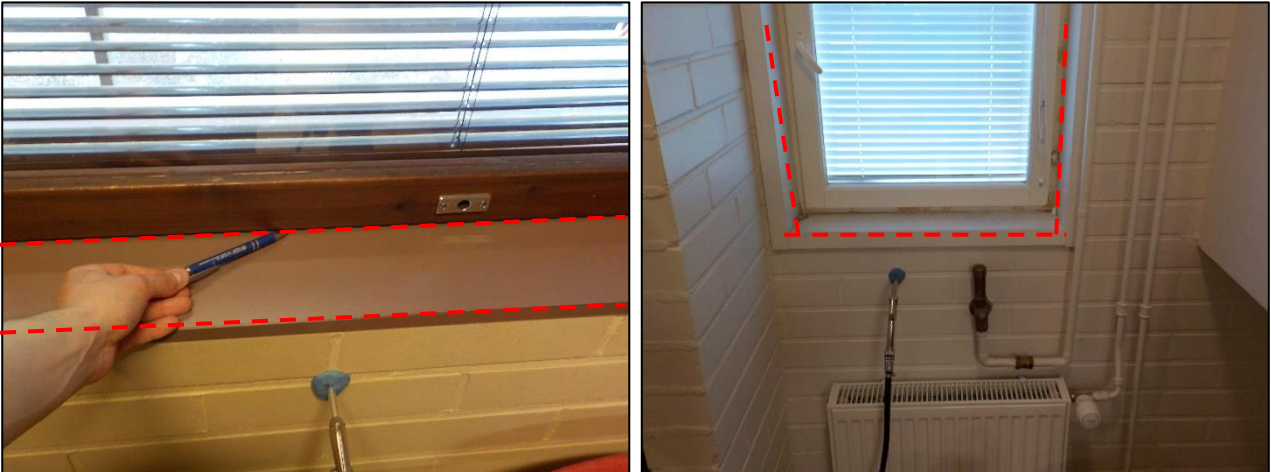
- Tarkastelupiste MA1 ulkoseinä: sijainti likimääräisesti mikrobinäyte P1
 - jatkuva voimakas ilmavuotoreitti ikkunalaudan alta ikkunan liitoksista
- Tarkastelupiste MA2 ulkoseinä: sijainti likimääräisesti mikrobinäyte P2
 - jatkuva voimakas ilmavuotoreitti ikkunalaudan alta ikkunan liitoksista
 - ei ilmavuotohavaintoa putkiläpiviennistä
- Tarkastelupiste MA3 ulkoseinä
 - jatkuva voimakas ilmavuotoreitti ikkunalaudan alta ikkunan liitoksista
- Tarkastelupiste MA4 ulkoseinän ja alapohjan liitos, merkkikaasu laskettu alapohjaan poratusta reiästä alapohjan alle.
 - ei havaintoa ilmavuotoreitistä liitoksessa.

Yhteenvetona voidaan tulkita, että ulkoseinärakenteessa on ikkunaliitoksissa jatkuva, toistuva ja merkittävä ilmavuotoreitti, joka oletusarvoisesti on yhtenäinen koko rakennuksessa. Pistemäisten läpivientien osalta ilmavuotoreitti ei toistu systemaattisesti, mutta todennäköisesti pistemäisiä vuotoreittejä todettaisiin laaja-alaisemmissa tutkimuksissa. Alapohjan ja ulkoseinän liitos vaikuttaa rajallisella tarkastelualueella ilmatiiviiltä, mutta todennäköisesti vähintään heikkoja tai pistemäisiä ilmavuotoreittejä todettaisiin laajemmista tutkimuksista.

Kuva 2.3. Yleiskuvat merkkikaasututkimuksista M1 ja M2. Kuviin on osoitettu punaisella ilmavuotoreittien sijaintia.

Ikkunaliitoksia tiivistämällä voidaan saavuttaa järkevällä kustannuksella merkittävä parannus nykytilanteeseen nähden. Yksistään tällaista tiivistystoimenpidettä ei voida kuitenkaan pitää pitkän tähtäimen ratkaisuna ja varsinaisena tiivistyskorjauksena, mutta sillä saadaan tarvittaessa lisäaikaa mittavimpien korjausten valmisteluun.

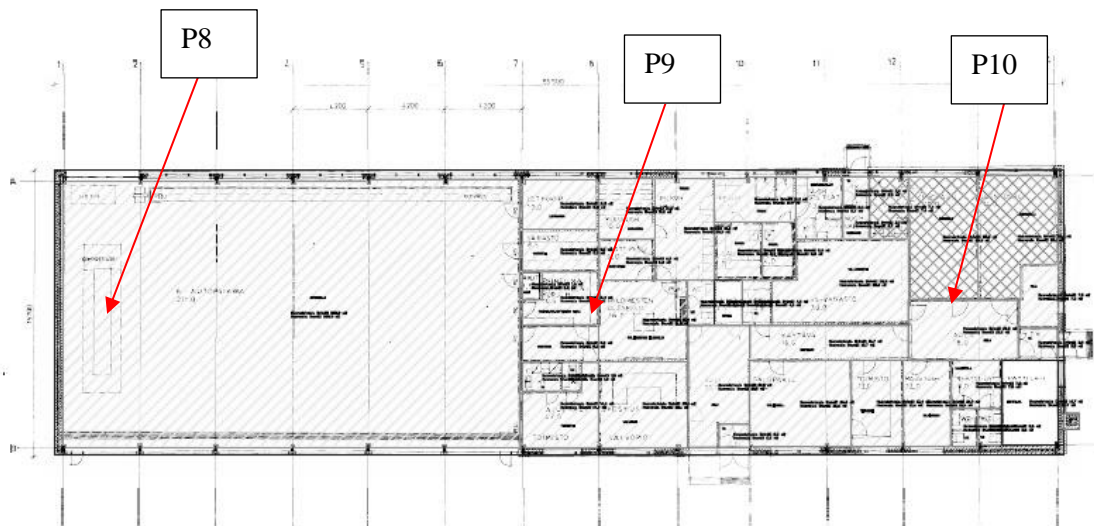
Kuva 2.4. Yläpohjan näytteiden sijainti.

Rakenteen kuntoa kartoitettiin alipainetuulettimien kautta otettujen mikrobinäytteiden avulla. Näytteet otettiin 5-10 cm syvyydeltä lämmöneristekerroksesta, joten ne eivät ole olleet suorassa kontaktissa ulkoilmaan. Rakennuksen keskialueelta otetussa P9 todettiin toimenpiderajan ylittävää mikrobikasvua. Kahdessa muussa näytteessä kasvua ei todettu.

Yläpohjaan liittyvä aiempi vesivahinko sijoittuu lähimmäksi näytettä P10. Vahinkoa on mitä ilmeisimmin korjattu riittämättömästi sillä saadun kuvauksen mukaan korjaukset olisivat mitä ilmeisimmin käsittäneet vain veden valuttamisen pois yläpohjasta. Korjausten sisällöstä tai niiden suorittamatta jättämisestä ei kuitenkaan ollut kirjallista asiaa vahvistavaa dokumenttia.

Näytteessä P9 havaitun mikrobikasvun ja aiempaan vahinkoon liittyvien epäselvyyksien johdosta katsotaan aiheelliseksi tutkia yläpohjarakennetta suoritettua tutkimusta laajemmin. Yläpohjarakenteessa katsotaan esiintyvän vähintään paikallista kosteus- ja mikrobivaurioihin liittyvää korjaustarvetta.

Lopullinen korjaustapa tulee määrittää lisätutkimusten jälkeen. Alustavasti lämmöneristekerroksen purkamista ja rakenteen sisäpinnan riittävästä vesihöyrynvastuksesta ja ilmatiiviydestä huolehtimista voidaan pitää ensisijaisena korjaustapana.
