Katselmusraportti

Ruoveden puukoulu

7.12.2022

Rakennus Osk Ponsi & Hamara

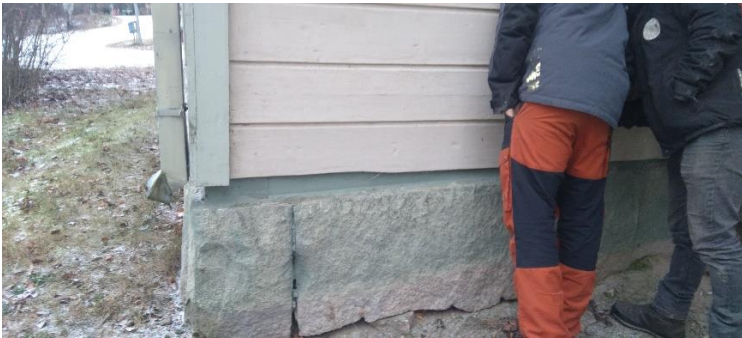
Perustusten yleisilme on kohtalaisen ryhdikäs. Idänpuoleisen päädyn osalta perustuksessa näkyy vajoamaa. Saman päädyn kuistin vajoamisen seurauksena on kuistin katon ja rakennuksen päätyseinän liittymäkohtaan syntynyt rako. Kuistin perustuksiin on aikaisemmin tehty betonitäyttö perustusten ja alajuoksun väliin. Alajuoksu on upotettuna betoniin ja rakenne altistaa alajuoksun kosteudelle. Julkisivun puuverhoilu sekä ikkunat vaikuttivat olevan kohtalaisen hyväkuntoisia. Muutaman ikkunan tippalista vaikutti olevan kaadoltaan puutteellinen. Lisäksi sokkelin ja ulkoverhouksen yhtymäkohdassa on havaittavissa tippalistan vaurioita.

idänpuoleisen kuistin pudonneen perustuksen betonikorjaus

Idänpuoleisen päädyn kuistin katon ylösnosto tehtävä tiiviiksi rakennuksen päätyseinää vasten. Kuistin alajuoksun ympäröivä betonointi poistettava ja lisättävä väliin kapillaarikatko. Perustusten vajoaman seuraaminen on tarpeen ja mikäli jatkuu, on perustusten stabilointia mietittävä. Ulkoverhouksen osalta on huonokuntoiset tippalimmat vaihdettava ja puutteellisesti vettä ohjaavat ikkunoiden tippalimmat korjattava. Tienpuoleisen päädyn maanpinnankorkeutta voisi madaltaa sokkelin vierustalta.

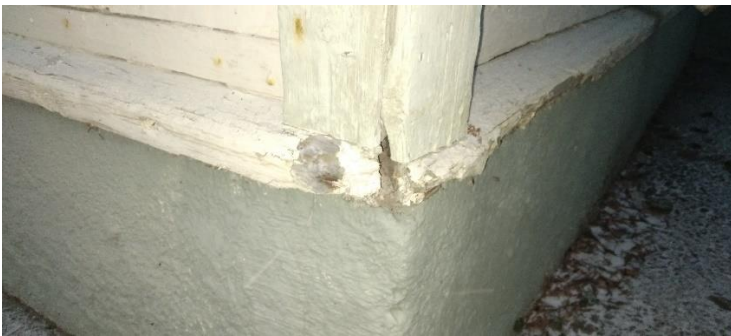
julkisivun tippalaista

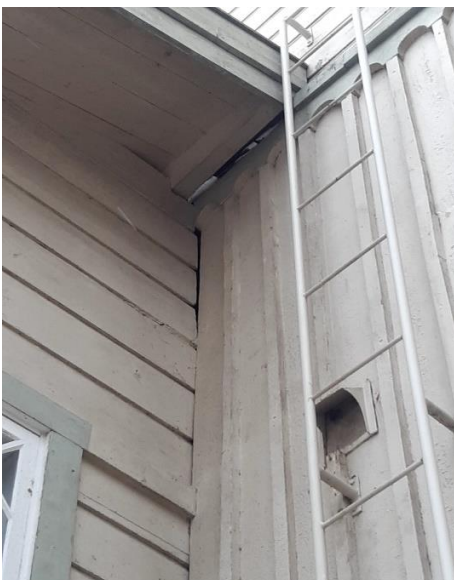
idänpuoleisen kuistin ja rakennuksen päädyn liitoskohdan rako

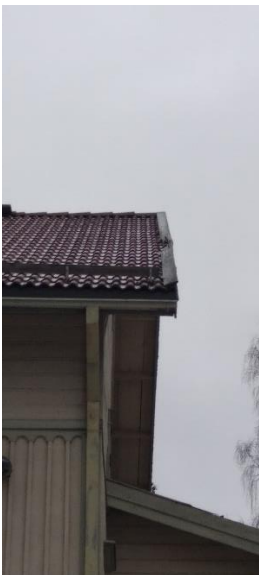
Vesikaton kunto on alapäin katseltuna hyvä ja merkkejä vuodoista ei näkynyt. Idänpuoleisen päädyssä tiilikatteen päälle asettuvassa reuna- ja otsalaudoituksessa näkyi olevan vaurio, joka ajan kanssa vaurioittaa räystäsrakenteita.

otsalaudoituksen vauriota

Päätyräystäään reuna- ja otsalaudoitus on korjattava.

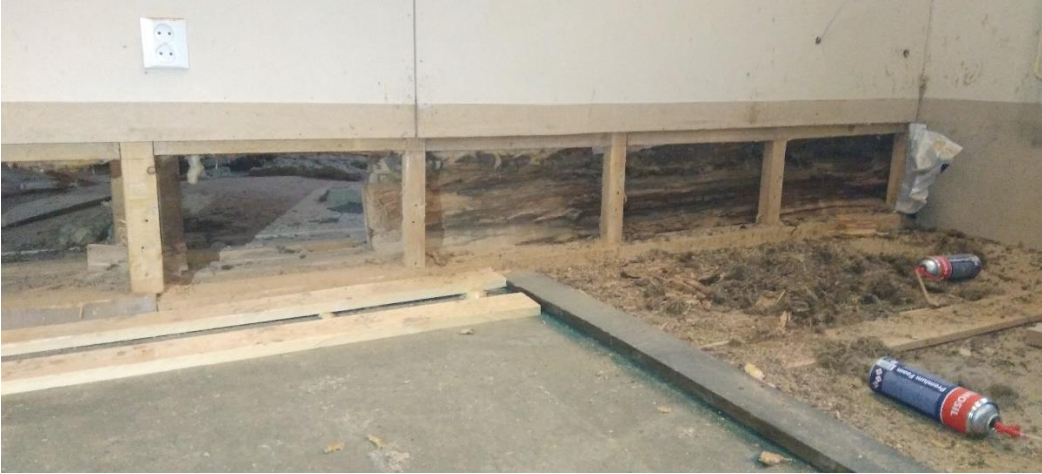
Puretun alapohjan alueella näkyy hirsiseinien toisessa ja kolmannessa hirsikerrassa lieviä tai vakavia lahovaurioita kaikilla seinillä. Paikoin vauriot nousevat ylemmäksikin ja toisaalta seinistä suurin osa on edelleen levytysten alla piilossa, joten täyttä vauriokartoitusta ei pystynyt tässä vaiheessa tekemään.

pahoin vaurioitunut väliseinä, jossa näkyvissä seinän peittävä lisäkoolaus levytettynä

Seinien rakennuslevyjen ja muovimattojen purku on suoritettava asbestipurkuna. Seinien muut levytykset ja lisäeristys on poistettava. Seinien lisäkoolaus on purettava niiltä osin, kun se estää hirsikorjausten tekemisen. Huomion arvoista purkutyötä suunnittelevalle on, että hirsikehikon kantavuus on paikoin saattanut siirtyä seinien lisäkoolauksen varaan.

Vaurioituneet hirsikerrat on korjattava kengittämällä sekä paikkaamalla tarpeen mukaisesti. Mikäli hirren lahovaurio ei yllä pintaa 1-2cm syvemmälle riittää kohdan puhdistaminen. Puhdistustavaksi voi harkita esim. sooda- tai kuivajääpuhallusta.

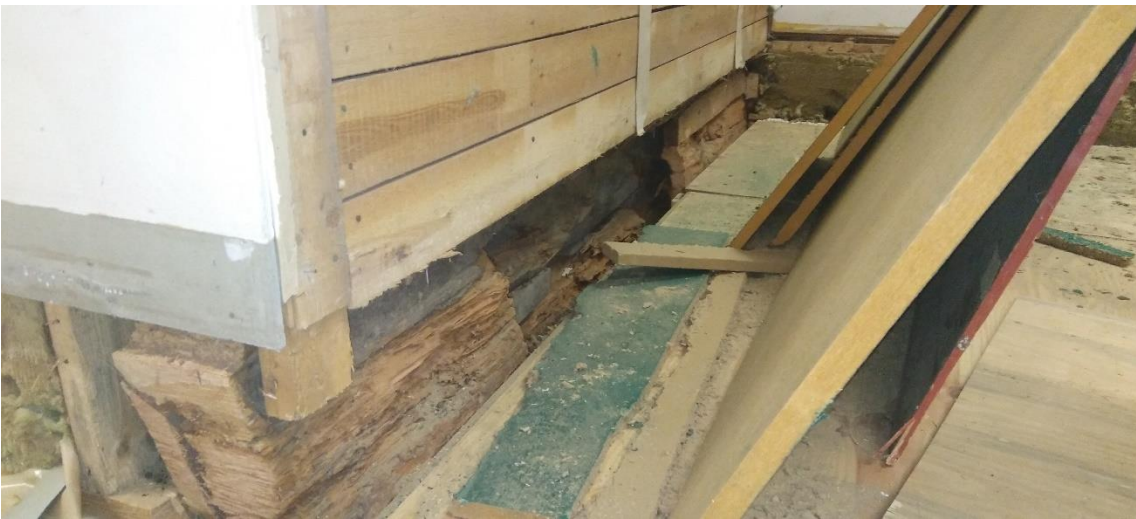
Hirsirunko on tehty pääosin 6-7 tuuman pelkkahirrestä. Alkuperäistä Hirsikehikkoa on muokattu rajusti. Eteläisen pitkän sivun väliseinistä on puhkottu väylä nykyiselle käytävälle. Liikuntasalin ja puu- ja metallityö -luokan välinen hirsiseinä on poistettu kokonaan.

käytävän alueelta katkaistun hirsiväliseinän alaosa.

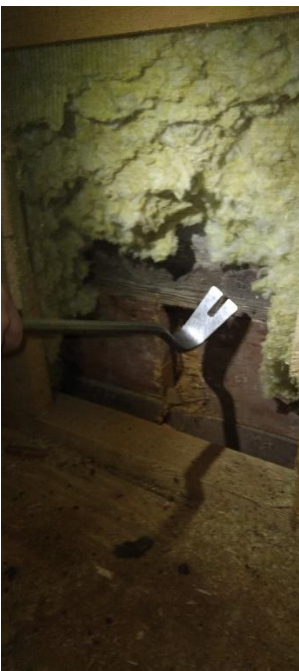
1-kerroksen käytävän sekä useamman huoneen seinien muovipinnoitteen liimamassan on tutkittu sisältävän asbestia. Käytävän rakennuslevyt jatkuvat ylös, lasketun katon yli, kohdaten alkuperäisen alakaton. Suurimmassa osassa huoneita hirsiseinät on lisäkoolattu 100mm ja lisäeristetty mineraalivillalla. Seiniä on vaakalaudoitettu ja /tai levytetty joko asbestia sisältävällä rakennuslevyllä tai lastulevyllä. Seinien kantavuus on voinut merkittävästi siirtyä lisäkoolauksille.

ulkoseinän lisäeristystä ja vanha korjaus hirsiseinässä

Mikäli seiniin on tarkoitus jättää tulevaisuudessa saman vahvuinen lisäeristys, eikä hirsiseinä tarvitse korjausta, voi koolauksen jättää paikoilleen. Suosittelemme lisäeristyksen tehtävän märkäpuhallettavalla tai levyinä asennettavalla selluvillalla tms. hengittävällä eristeellä.

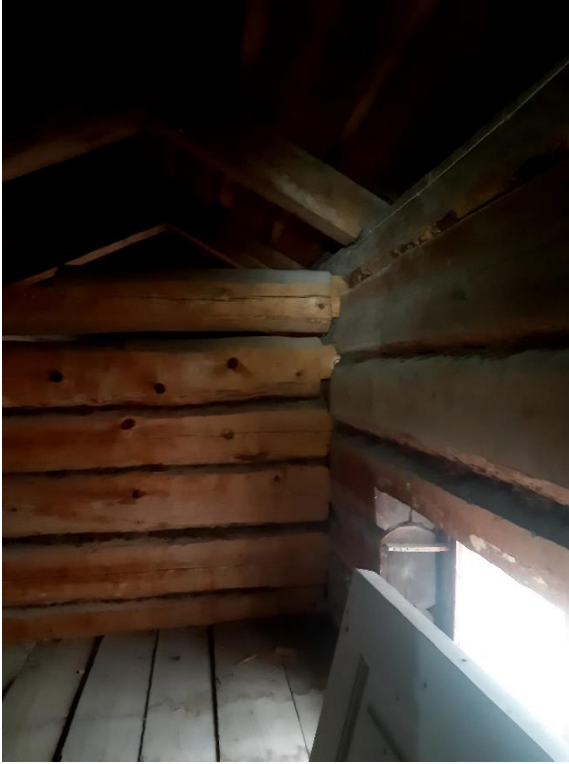
Näkyviltä osin Hirsikehikko vaikuttaa olevan hyväkuntoinen, joskin huomiota herätti keuhkon ylimpien hirsikertojen voimakas työntymisen ulospäin. Vaikuttaa siltä, että ilmiö on vanha ja osittain siihen on puututtukin lisäämällä kattorakenteisiin sidospuita.

ulospäin työntyneitä ylimpiä hirsikertoja

Ylimpien hirsikertojen ulospäin työntymisen on todennäköisesti pysähtynyt, mutta leviämisen ehkäisemisen varmistamisen vuoksi voi lisäsidontaa toteuttaa esimerkiksi vaakasuuntaisin kierretangoin.

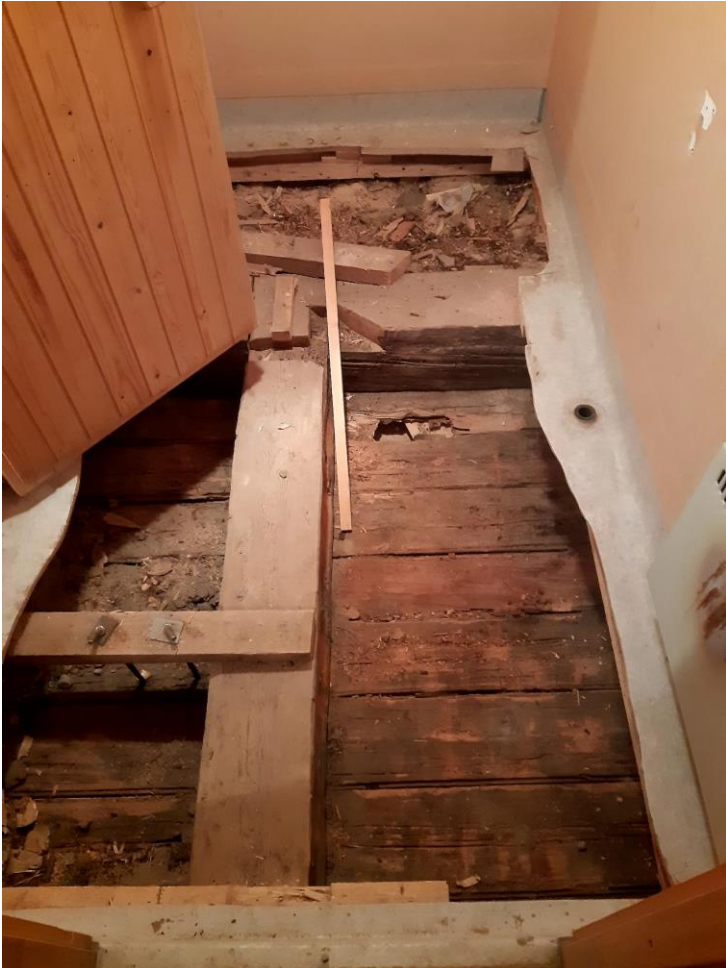
yläkerran märkätilan vaurio

Yläkerran huoneiston lattia ja seinät on purettava rungolleen. Vanha ylä- ja välipohjaeriste on poistettava. Mikäli välipohjan kannattimissa on vaurioita, korjataan ne paikkaamalla tai kengittämällä. Yläkerran lattioiden ja seinien uudelleeneristäminen toteutetaan hengittävänä rakenteena. Yläpohjan eristäminen toteutetaan uudelleen, mikäli yläkerta on tarkoitus säilyttää lämpimänä.

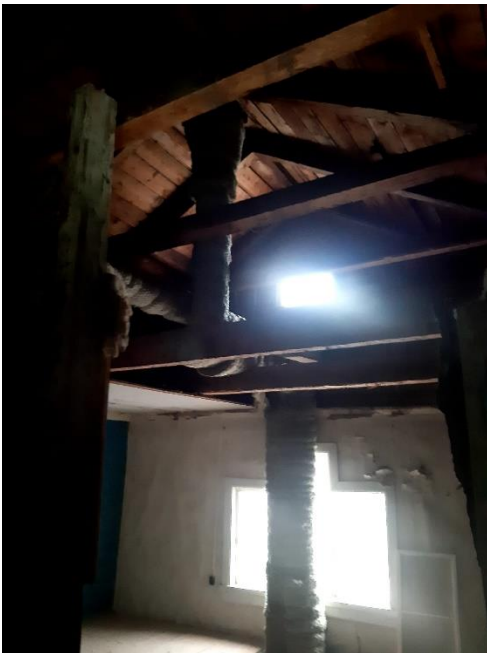
Rakennuksen ilmanvaihto on koneistettu. Vanhat savupiiput on aikoinaan purettu. Rakennuksen poistoilma on toteutettu katolle vietyjen IV-kanavien ja koneellisten imurien avulla. Sisäilmaongelmien yhtenä syynä voitaneen pitää vääriä korvausilman tuloreittejä, läpi rakenteiden.

yläkerran päädysssä kulkeva ilmanvaihtokanava

Rakennuksen LVIS -tekniikan osalta kaikki on todennäköisesti järkevintä purkaa pois purkutöiden alettua ja toteuttaa uusiksi tulevan käyttötarkoituksen mukaisesti. Painovoimaisen ilmanvaihdon palauttamisen mahdollisuutta on suositeltava tutkia.
