Katselmusraportti

Nurmela, Ruovesi

24.3.2022

Rakennus Osk Ponsi & Hamara

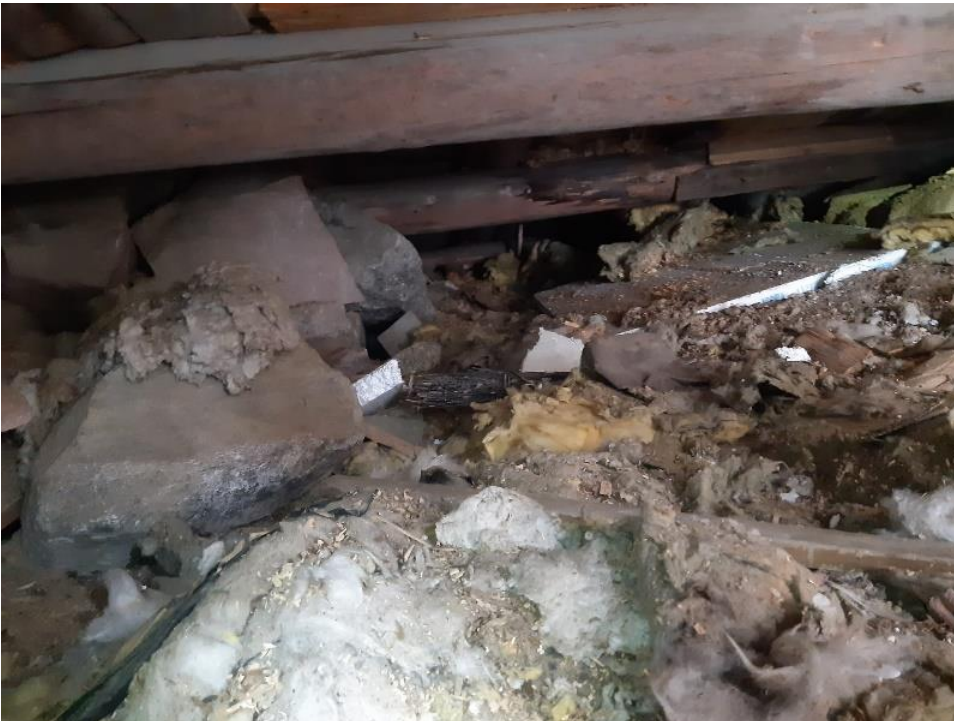
Rakennuksen ryömintätilassa on rakennuksen koko alalta rakennusjätettä ja muuta ryömintätilan toimintaa heikentävää ainesta mm. eristeitä. Alapohjan vaurioita ei ryömintätilasta käsin juurikaan näy alimmassa hirsikerrassa, haltiahirsissä tai alapohjalaudoituksessa. Eteläsivun ryömintätilan korkeus on erittäin matala, eikä alapohjan tarkastaminen ollut mahdollista. Matalan ryömintätilan vuoksi alue on alttiimpi vaurioille.

Ryömintätilan törkyä

Ryömintätilasta on puhdistettava rakennusjäte ja muu orgaaninen aines, jotta alapohjan tuuletus varmistetaan. Erityisesti eteläsivun ryömintätilaan on saatava lisää tilaa. Koko ryömintätilan tuulettamista on parannettava lisäämällä perustusten tuuletusaukkoja.

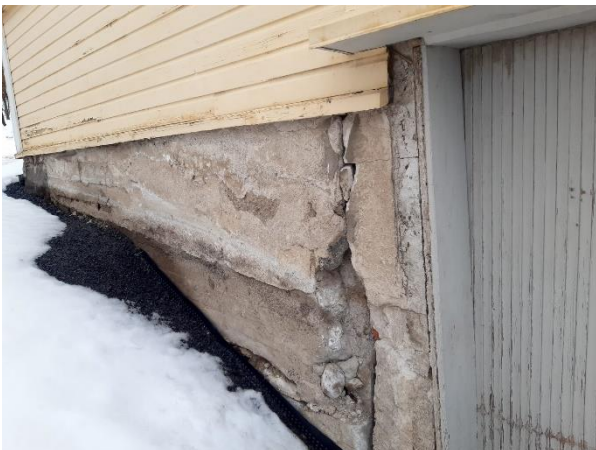
Rakennuksen perustukset on sekä alkuperäistä Graniittiperustusta ja myöhemmin tehtyä betonisokkeliä. Itäpäädyn Alkuperäinen graniittiperustus on poistettu autotallin rakentamisen yhteydessä ja tilalle on valettu betonisokkeli. Itäpäädyn betonisokkeli on pahasti halkeillut. Eteläsivun perustukset on laajennusosan ja sisäänkäynnin osalta betoniset ja ovat alkuperäistä graniittisokkeliä korkeammalla. Betonin laatu vaikuttaa heikolta. Lisäksi graniittiperustukset ovat maannousun myötä huomattavan matalat. Pohjoissivun perustus on korkea ja on pysynyt kohtalaisen hyvin paikallaan. Perustuksen linjaa on korjattu muuraamalla alimman hirsikerran ja graniittikivien väliin pienempiä kiviä. Länsipäädyn graniittiperustus on ryhdikäs ja kuistin osalta on lisätty tuuletusta.

Itäpäädyn murtunut betonisokkeli

Itäpäädyn betonisokkelin uusiminen on tarpeen. Autotalliksi rakennettuun tilaan on suunniteltu tulevaisuuden tekninen tila. Perustusten uusimisen yhteydessä teknisen tilan suunnittelu on otettava huomioon. Eteläsivun laajennusosan sokkelin korjauksen vaihtoehtoja on esimerkiksi anturan lisääminen osissa (arkutus) tai manttelivalulla sokkelin leventämiseksi. Oleellista eteläsivun perustusten toimivuudelle on myös huolehtia sadevesien toimivasta ohjauksesta. Kaikkien korjattavien perustusten palauttaminen luonnonkiviseksi graniittisokkeliksi on suositeltavaa, esimerkiksi ulkosyistä.

Itäpäädyn betonisokkeli puretaan pois. rakennuksen pääty tuetaan työn ajaksi pukein. Maatöiden ja anturavalun päälle asennetaan kiviveistämöltä tilatut graniittikivet. Autotallin betoniholvin tuenta ja tuleva perustus suunnitellaan tarpeen mukaisesti.

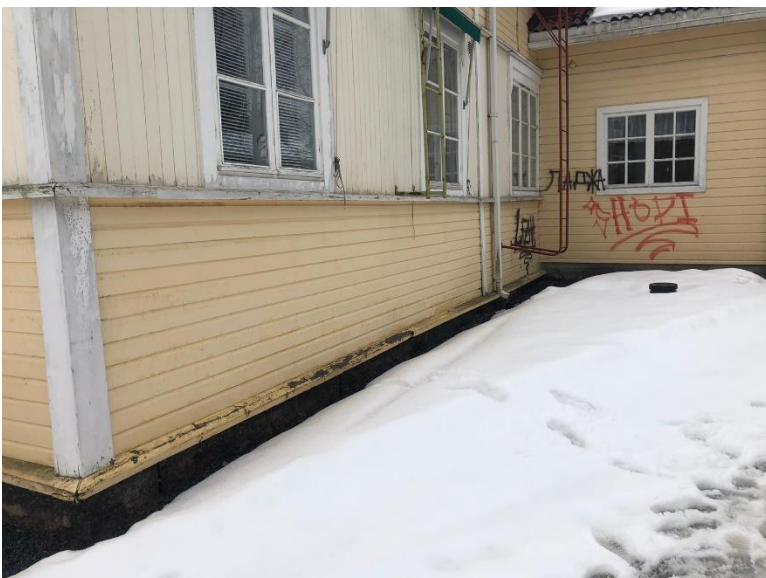
pääsisäänkäynnin matala betonisokkeli ja kulunutta julkisivua

Sisäänkäynnin poikkipäädyn betonisokkelin poistaminen toteutetaan tukemalla rakennus niin ikään pukein. Yhtenäinen anturapalkki valetaan pohjalle ja päälle asetetaan luonnonkivet tuuletusluukut huomioiden.

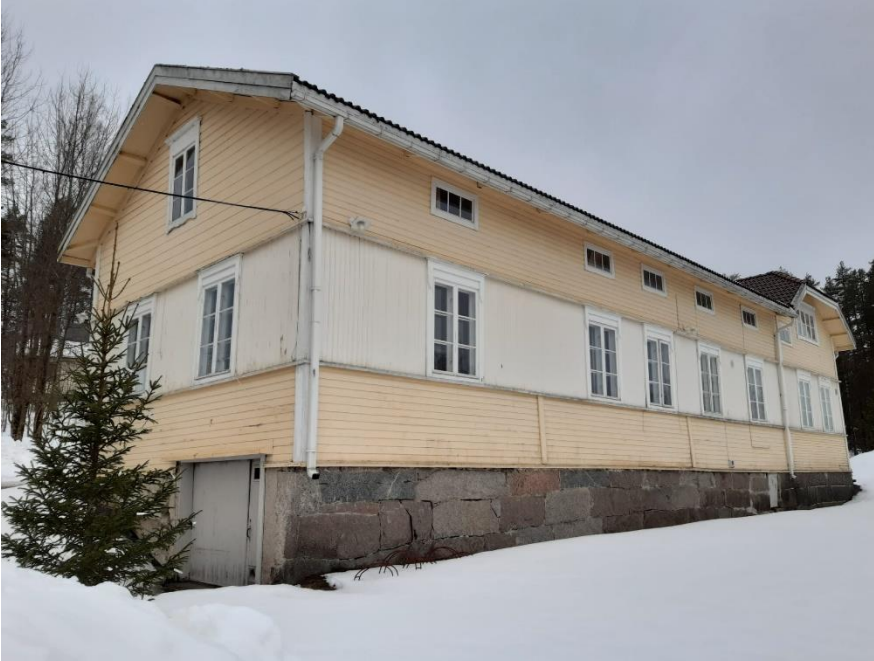
pohjoissivun komea
graniittikivisokkeli.

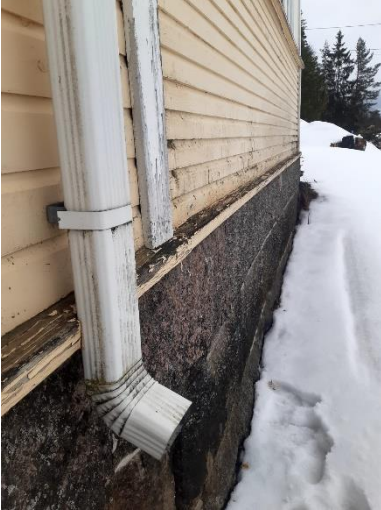
Julkisivun vaakaponttilaudoitus yleisilmeeltään on kohtalainen. Alempana sokkelin päällä tippalistoissa ja alimmissa vaakaponttilaudoissa on selviä vaurioita. Ikkunoiden korkeudella oleva pysty-laudoitus on alapäistään tummentunut.

julkisivun kulunut tippalista. Syöksytorvi heittää vedet perustuksille

Kokonaisuudessaan julkisivu tarvitsee sekä paikallisesti korjausta tippalistojen ja helman osalta että kauttaaltaan huoltomaalauksen.

Nykyisen tiilikatteen pesu ja pinnoitus on suunniteltu tehtäväksi. Rakennukseen on myös suositeltava sadevesijärjestelmän uusimista.

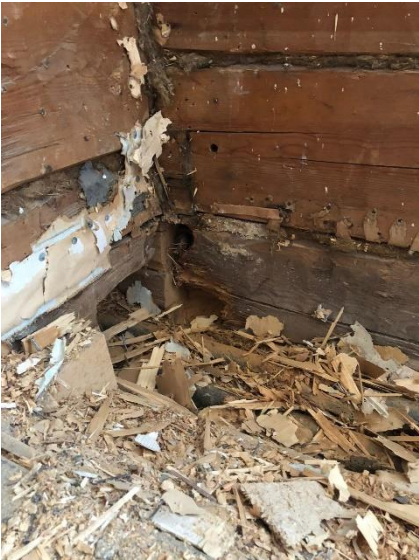
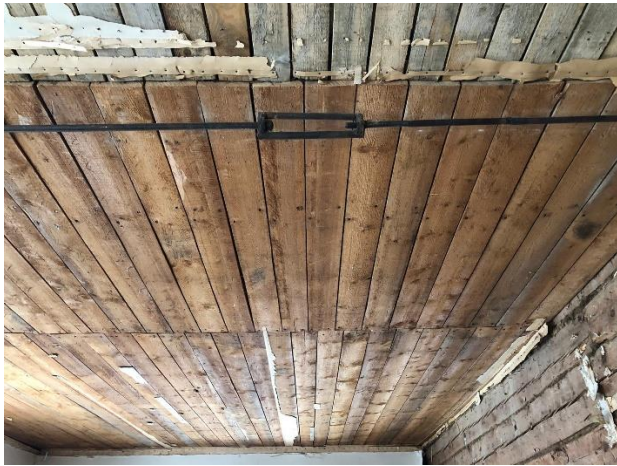
Rakennuksen hirsikehikko on huonetilojen osalta näkyvillä ja hyvässä kunnossa. Kehikkoa on muokattu ja seiniä poistettu ajan saatossa. Kehikko on elänyt ja sitä on yritetty oikaista aiemmin mm. ulkoseiniä vetävien vanttien avulla. Pohjoisseinän pitkä yhtenäinen seinä on voimakkaasti pullistunut ikkunapenkkin alapuolelta.

hirsikehikon vaurioita ja seinien oikomiseen asennettu vantti

Pohjoisseinän kehikkoa on oikaistava kehikon molemmiin puolin kiinnitettävillä följareilla. Följarien kiinnitys sijoitetaan väliseinälinjoille tai ikkunoiden suhteen symmetrisesti.

Hirsirungon korjaustyö aloitetaan pohjoissivun seinän oikomisella följarien avulla ja alimpien hirsien paikkaamisella.

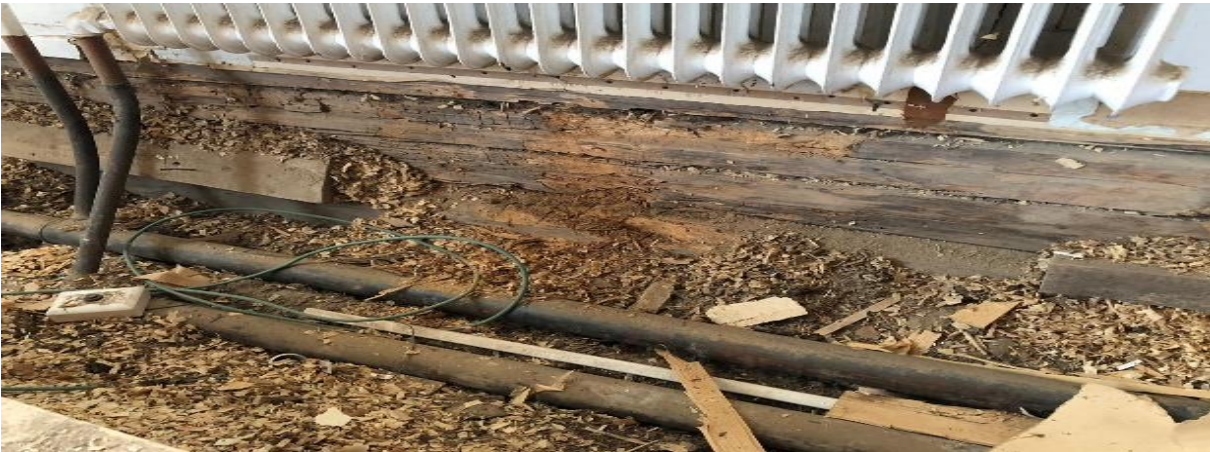
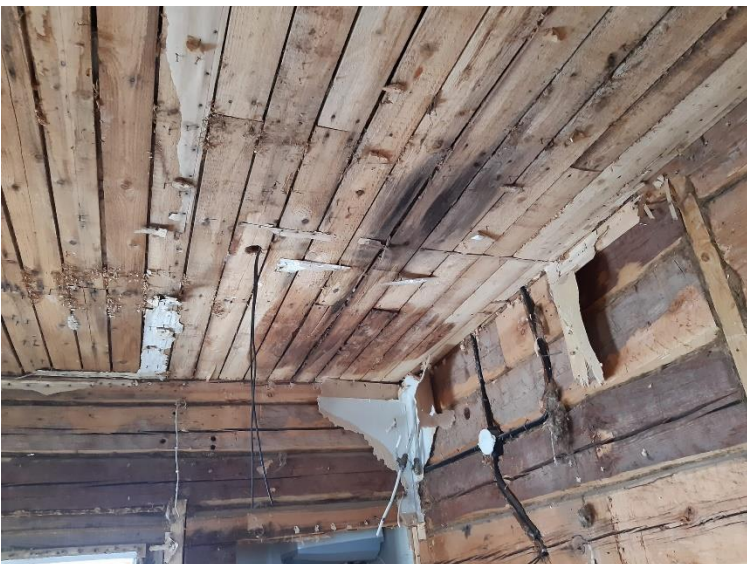
Paikoin välipohjassa on näkyvissä vesikaton vuotoja. Eritoten sisäänkäynnin poikkipäädyn vesikaton jiirikotien vuodot olivat nähtävillä.

vuotaneen vesikatkon aiheuttama vaurio yläpohjassa

Yläkerran huoneiston lattia, seinät ja katto on purettava rungolleen tai vähintään tarkastettava rakenteiden toimivuus. Vanha ylä- ja välipohjaeriste on poistettava. Mikäli välipohjan kannattimissa on vaurioita, korjataan ne lastoittamalla tai vaihtamalla. Yläkerran lattioiden ja seinien uudelleeneristäminen toteutetaan hengittävänä rakenteena.

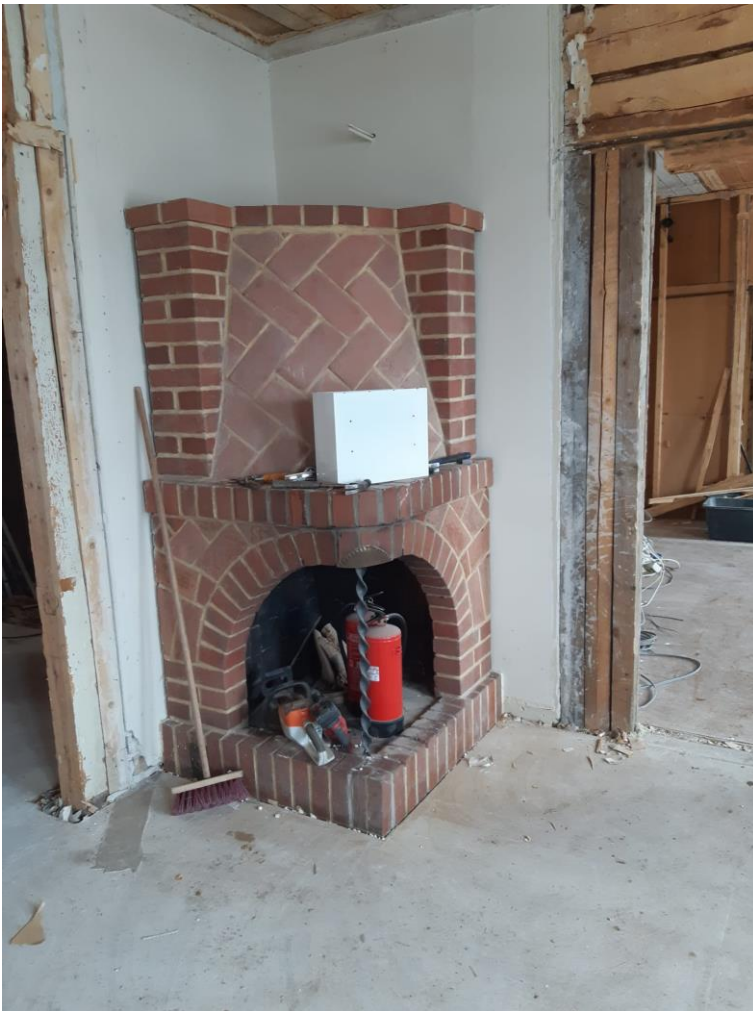
rakennuksessa on yksi toimiva piippu ja tulisija. ilmanvaihtoa suunniteltaessa on huomioitava riittävä tuloilma, jos takkaa käytetään

Rakennuksen LVIS -tekniikan osalta kaikki on todennäköisesti järkevintä purkaa pois purkutöiden alettua ja toteuttaa uusiksi tulevan käyttötarkoituksen mukaisesti. Painovoimaisen ilmanvaihdon palauttamisen mahdollisuutta on suositeltava tutkia. Joka tapauksessa Lvis -tekniikan toteutuksesta tarvitaan kattava suunnitelma.
