## **Sisäilma- ja kosteustekninen kuntotutkimus**

**Ruoveden paloasema  
Kuruntie 26  
34600 Ruovesi**

Tutkimus suoritettiin 27.-28.3.2023.

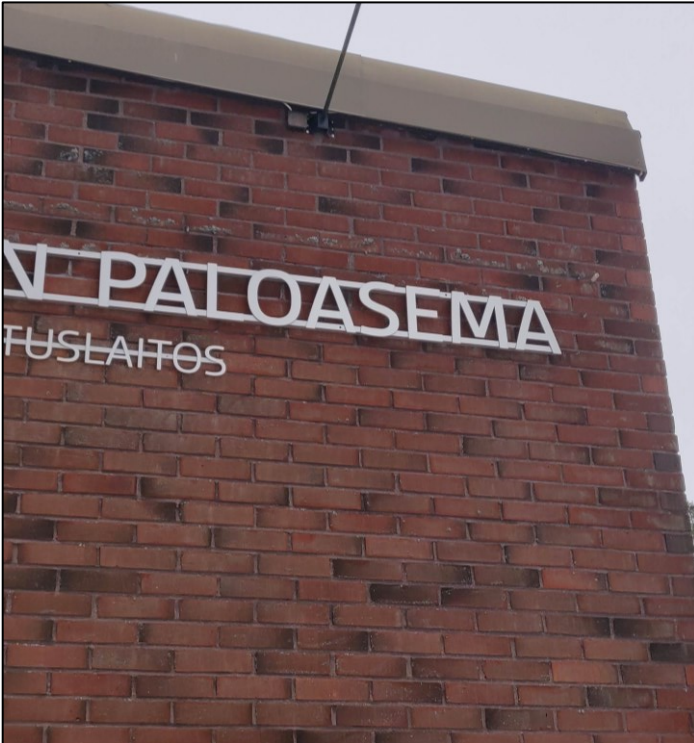
Julkisivussa näkyy viistosateen aiheuttamaa rasitusta, etenkin julkisivun yläosassa. Räystäitä ei ole, joten viistosade pääsee kastelemaan seinää ylhäältä alas. Tiilimuurauksessa on kosteudesta aiheutunutta jäkälä- ja leväkasvustoa havaittavissa. Julkisivun puuosat ovat huoltomaalauksen tarpeessa.

*Julkisivumuuraus, jäkälää ja kosteuden aiheuttamaa tummumaa*

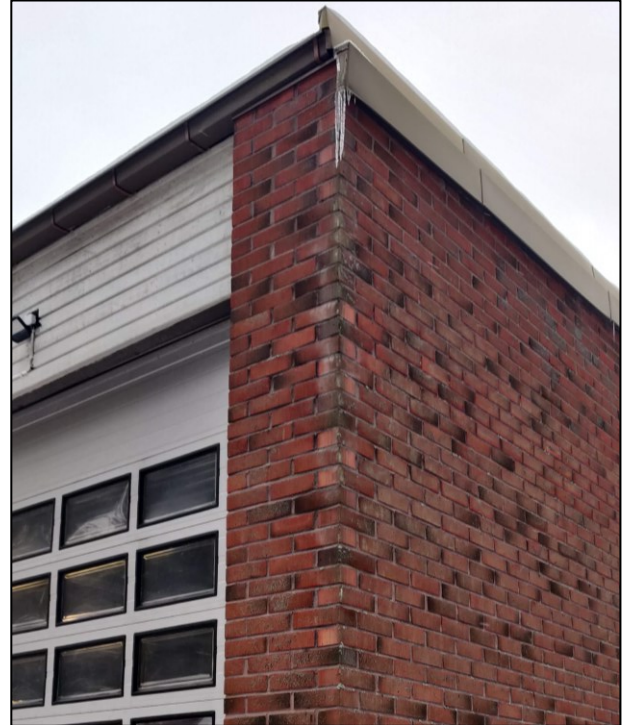
Sadevedenpoisto ei poista nurkkasadevesiä, vaan räystäskourujen täytyessä sadevedet kastelevat rakennuksen ulkonurkkia.

Sadevedenpoisto katolta tapahtuu ulkopuolisin räystäskouruin ja syöksytorvin. Syöksytorvissa ei ole sulanapitokaapeleita, tutkimushetkellä syöksytorvet olivat paikoin umpeen jäätyneitä. Räystäskourujen päädyissä ei ole syöksytorvia, vaan päädyissä on peltiset ylivuotoesteet. Sadevesi on kuitenkin kourujen päätyjen osalta tulvinut yli ja valunut rakenteisiin.

*Nurkissa ei ole syöksytorvia, räystäskourut ovat tulvineet yli ja kastelleet nurkkia*

- Liimapuupilarien alapää tsiikataan esiin, ja asennetaan kosteuseristys puun ja betonin väliin, pilarien alle, sekä ympärille ennen valua.
- Sadevedenpoisto uusitaan kauttaaltaan toimivaksi, ja syöksytorviin asennetaan sulanapito.

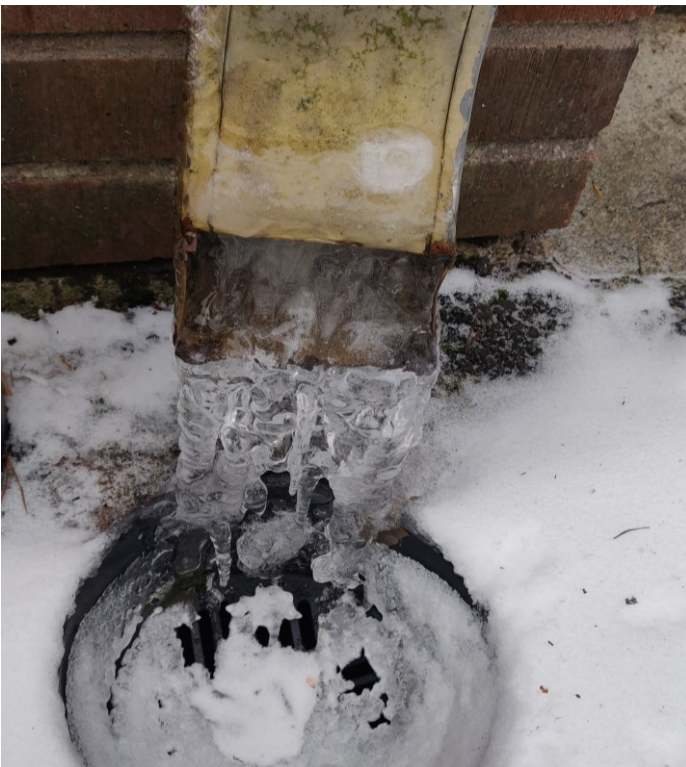
*Syöksytorvissa ei ole sulanapitoa, jäätyvät tukkoon talvella*

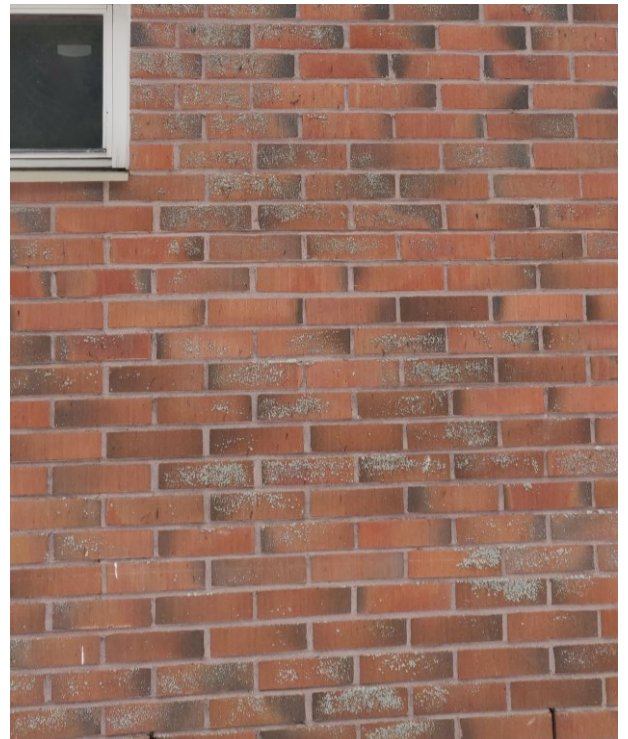
Tiilimuurauksessa on paikoin rapautumaa, ja laajalti jäkäläkasvustoa. Rakennuksessa ei ole räystäitä, ja ulkovuoraus altistuu viistosateelle.

*Jäkäläkasvustoa julkisivussa*

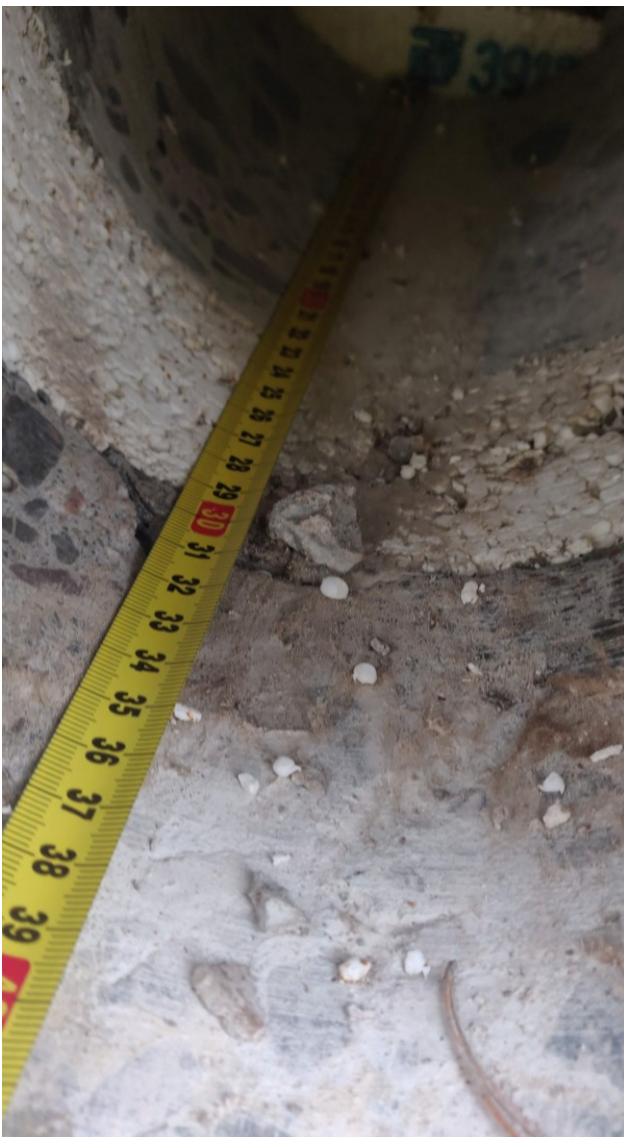
Merkkiainekokeissa sokkelin rakenneavauksiin laskettu merkkiaine vuoti sisäilmaan sokkelin ja alapohjan liittymästä.

*Sokkelin  
rakenneporaus*

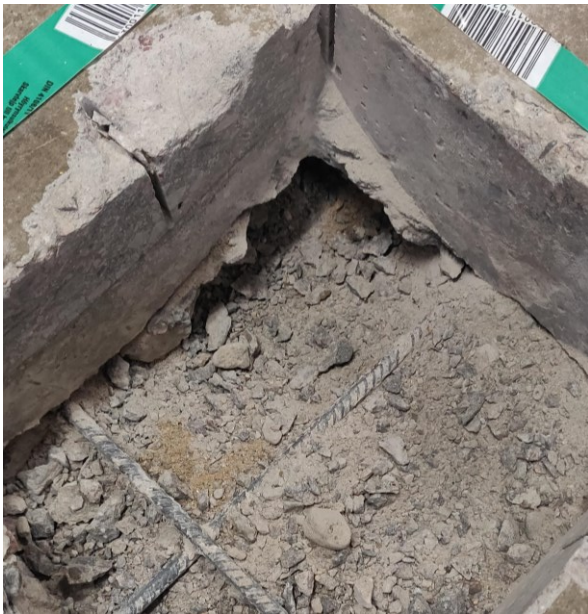
Raudoitukset ovat osin laatan alapuolella

Raudoitus on aivan laatan alapinnassa, rakenneavauskohdassa teräkset olivat jopa irti laatasta. Raudoitusta tutkittiin tarkemmin tutka-aalto-menetelmällä, raportti siitä on liitteenä. Tutka-aaltomenetelmän kuvauksissa ei havaittu lämmöneristeitä betonilaatan alla.

**Alapohjarakenne tulee korjata kosteusteknisesti toimivaksi.** Tämä vaatii alapohjalaatan purkamisen, kapillaarikatkon ja lämmöneristyksen asentamisen ja uuden laatan valamisen. Korjaus on vaativaa ja edellyttää erillistä korjaussuunnittelua.

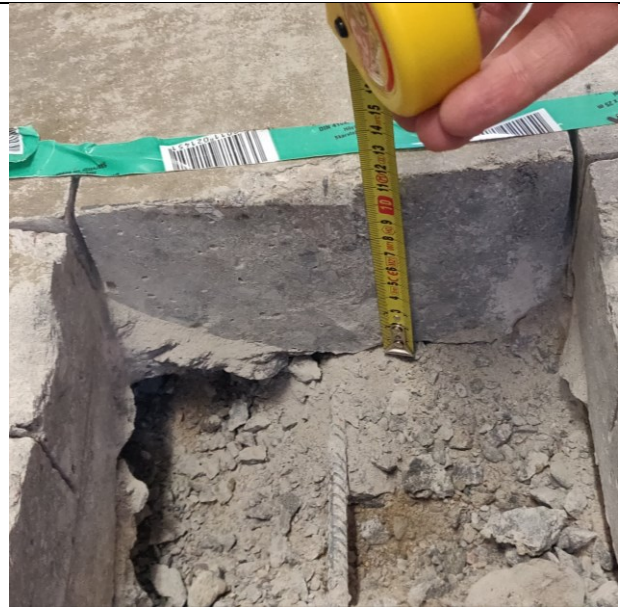
Laatta on noin 100mm paksu, seassa isoa kiveä

Kalustohallin alapohjarakenne on alta eristämätön betonilaatta. Alla on hiekkatäyttö, joka ei toimi kunnollisena kapillaarikatkona. Maaperän suhteellinen kosteus on aina 98-100%. Pintakosteusmittauksissa kalustohallin alapohjan pintakosteuslukemat olivat kauttaaltaan koholla.

Kyseinen alapohjarakenne ei ole kosteusteknisesti toimiva. Maaperästä tapahtuvaa kapillaarista kosteuden nousua ei ole estetty lainkaan.

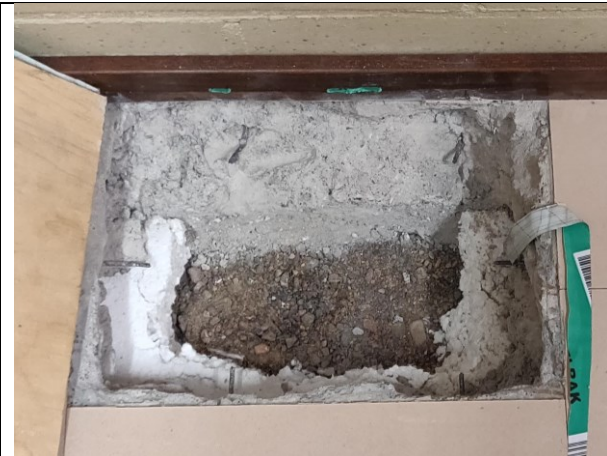
Väliseinät lähtevät anturan päältä ja seinän alaosa on kosteassa hiekkatäytössä.

Rakenneavaus, Sali. Laatan alla 50mm eps eriste, väliseinä lähtee anturan päältä. Hiekkatäyttö on kostea.

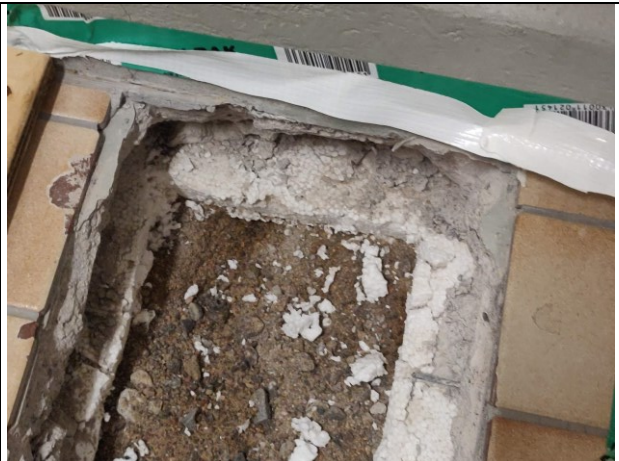
Rakenneavaus, pesutila. Lattiassa ei ole vesieristeitä. Täyttöhiekkä märkää.

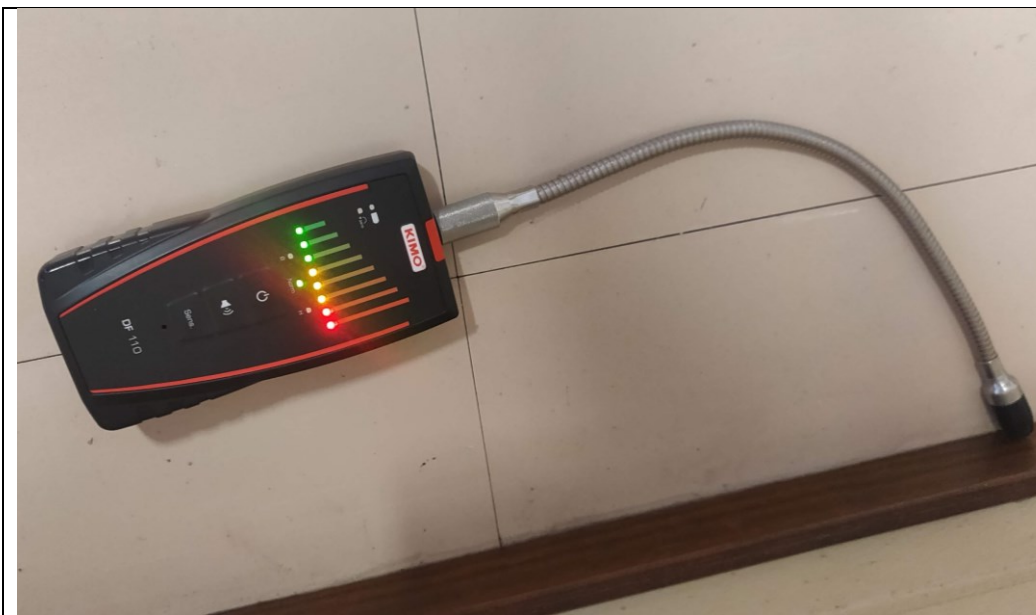
**Liittymät vuotivat kaikissa merkkiainekokeissa.** Toimisto-osa on koneellisesta poistoilmanvaihdosta johtuen alipaineinen, ja riski rakenteiden liittymistä tulevalle korvausilmalle on korkea. Rakenteista tuleva korvausilma heikentää sisäilman laatua.

Liittymä vuotaa. Merkkiaine laskettiin laattaan poratusta reiästä täyttöhiekkaan.

- Ulko-ovet ja ikkunat uusitaan.
- Rakenteet eivät ole tiiviitä. Sisäpuolisen tiilimuurauksen ja alapohjan liittymät tiivistetään.
- Talotekniikka on teknisen käyttöikänsä lopussa. Talotekniset järjestelmät uusitaan.

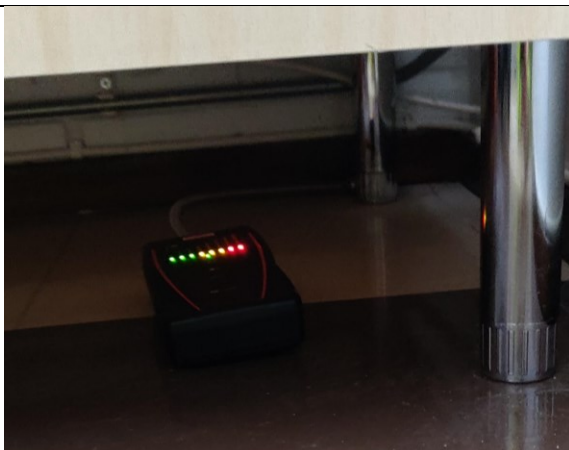
**Rakenteet vuotivat kaikissa merkkiainekokeissa.** Toimisto-osa on koneellisesta poistoilmanvaihdosta johtuen alipaineinen, ja riski rakenteiden liittymistä tulevalle korvausilmalle on korkea. Rakenteista tuleva korvausilma heikentää sisäilman laatua.

Merkkiaine vuotaa ulkoseinärakenteesta

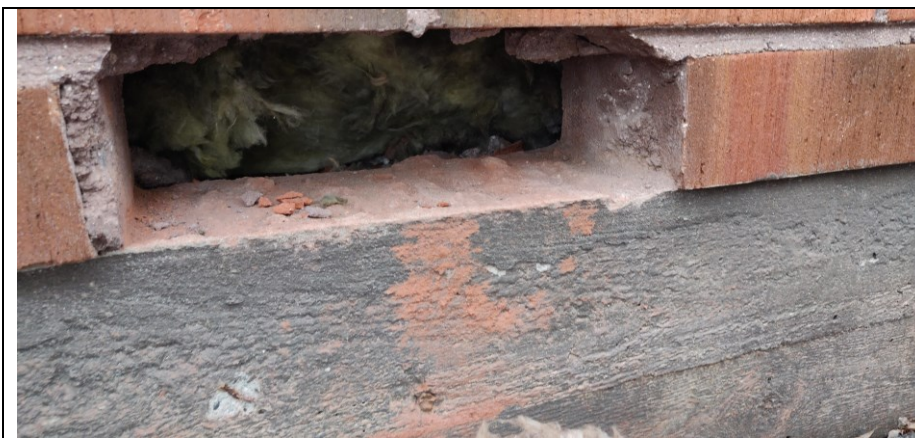
Ulkoseinän rakenneavaus. Eristevilla on tummunutta. Tuuletusrako on laastipurseiden tukkimaa.

**Mikrobikasvustoa esiintyi tiilirakenteisen ulkoseinän eristevilloissa.** Samat eristevillat on todettu laajalti mikrobivaurioituneiksi myös Terveet talot Oy:n 2022 suorittamassa kuntotutkimuksessa.

- Ulkovuoraus puretaan, mineraalivillaeristeet poistetaan. Uusi eristys esim. polyuretaanilevyin, uusi julkisivurakenne.
- Toimisto-osalta muovimatot ja tasoitteet poistetaan. Uusi lattiapinnoite hyvin kosteutta kestävästä materiaalista. Vaihtoehtoisesti koko toimisto-osan alapohjarakenne uusitaan.

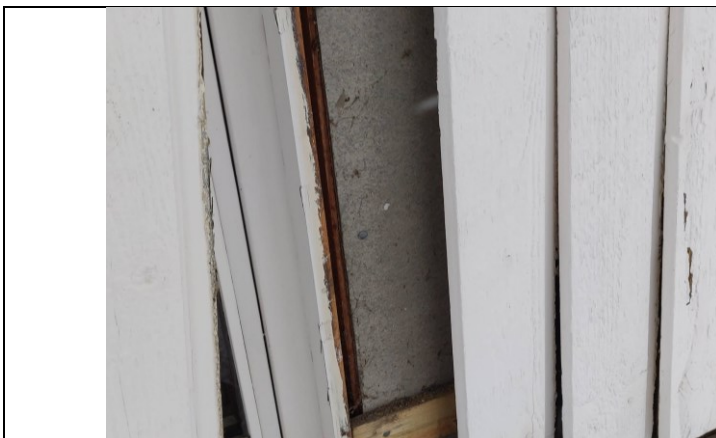
Puuvuorattu osa ulkoseinää, rakenneavaus.

**Puurakenteisen ulkoseinäosan eristevilloissa esiintyi kosteusvaurioindikaattoreita.**

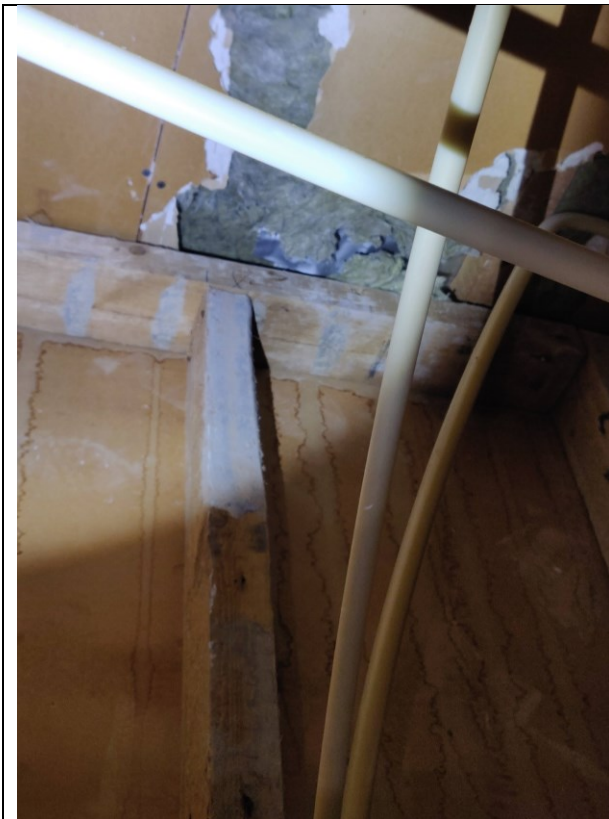
Yläpohjan eristeitä, vanha vesivahingon kohta

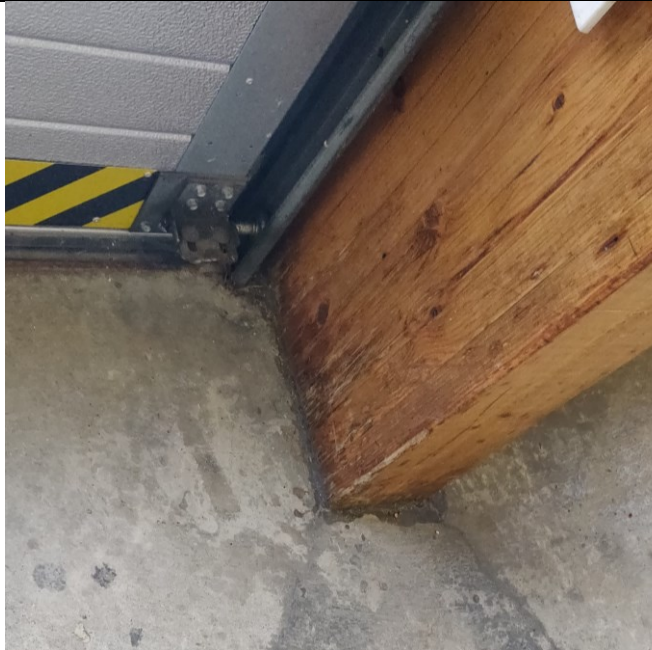
Liimapuurunko on pääasiassa hyvässä kunnossa. Rungon käyttöäälle riskin muodostaa liimapuupilarien alapäiden altistuminen kosteudelle alapohjalaatan sisässä.

Liimapuupilarien alapäävät ovat alapohjalaatan sisässä, ja altistuvat kosteudelle

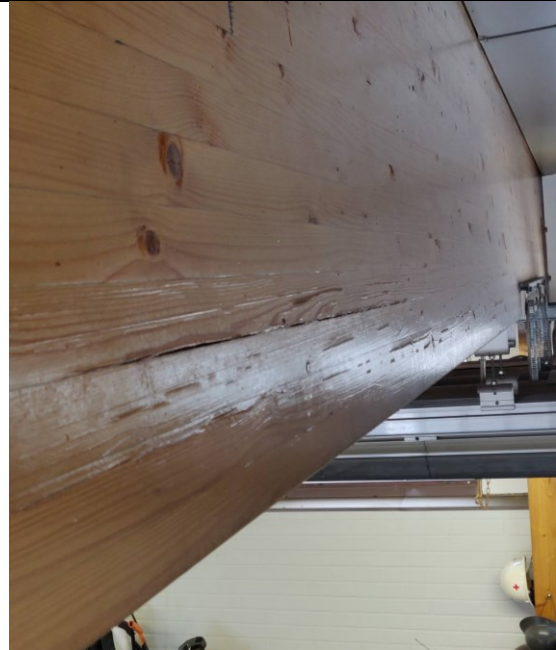
Liimapuupalkeissa oli pieniä pintahalkeamia havaittavissa, mutta ei yhtään palkin lävitse asti menevää halkeamaa. Halkeamat ovat liimapuulle tyypillisiä ainoastaan ulkonäköhaitallisia kuivumishalkeamia

Liimapuupalkit ovat suoria, halkeamat ovat pintahalkeamia.

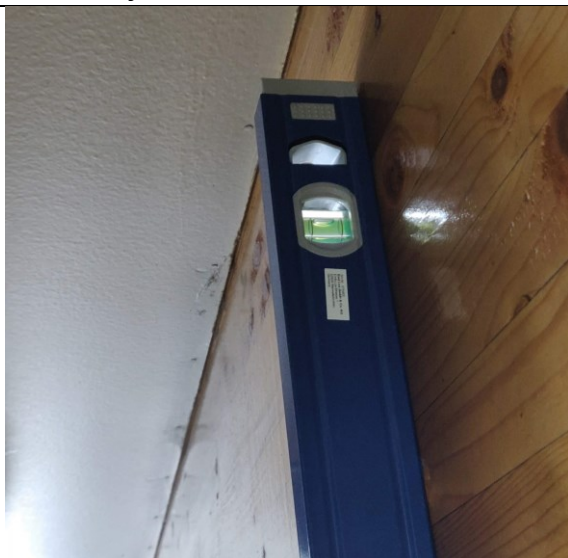
Palkki on suorassa

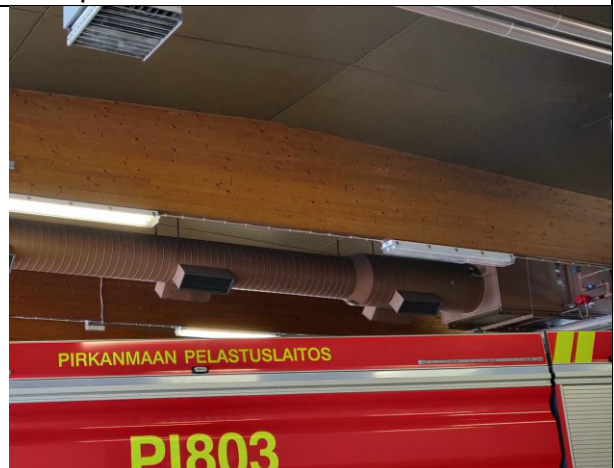
Palkit ovat hyväkuntoisia.

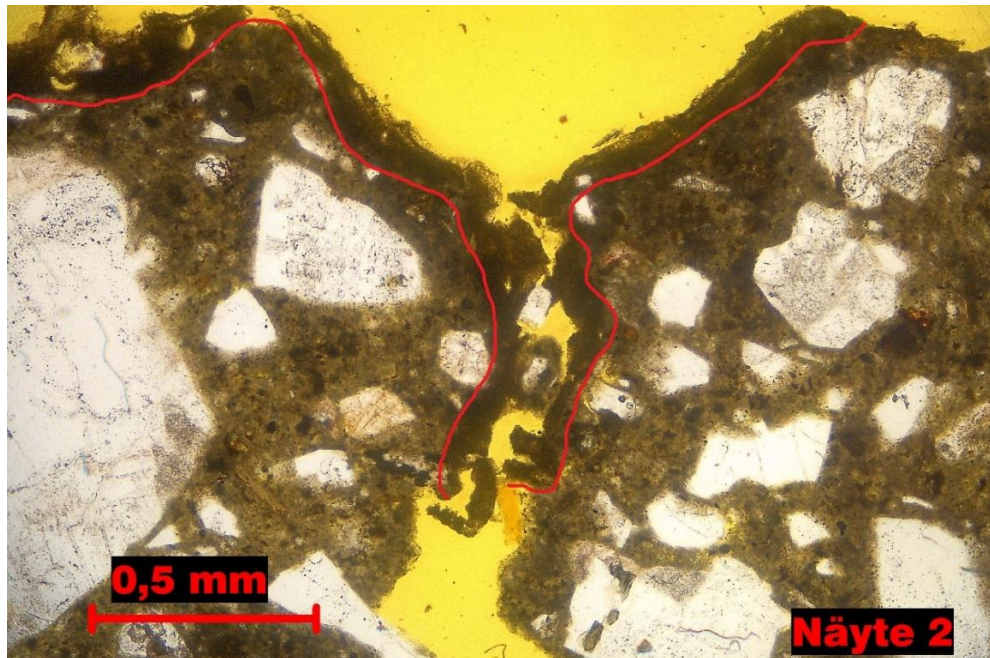
Kuva 2. Näytteessä 2 esiintyvää pinnoitekerrosta näkyy hieman myös halkeaman sisällä. Kuva on otettu polarisaatiomikroskoopilla tasopolaroitua valoa käyttäen. Huokoisuus ja halkeilu näkyvät keltaisena, sideaine ruskeana ja runkoaines näkyy pääosin valkoisena.

Betonissa on koko tutkitun näytesyvyyden läpi jatkuva, yksittäinen halkeama, jonka voidaan arvioida vaikuttavan paikallisesti betonin läpäisevyyteen. Halkeaman arvioidaan kielekemäisen karbonatisoitumisen ja halkeaman sisäisen pinnoitehavainnon perusteella muodostuneen ennen pinnoitteen lisäämistä. Halkeaman läheisyydessä esiintyy mahdollisesti halkeamaan liitettävissä olevaa säröilyä. Pakkasrapautumiseen viittaavaa halkeilua ei ole havaittavissa.

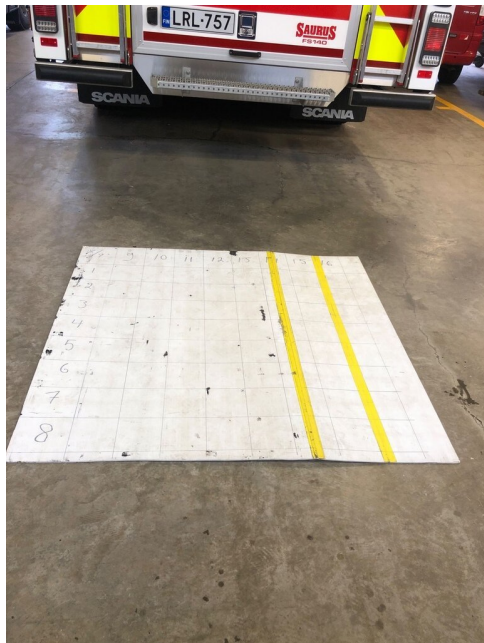
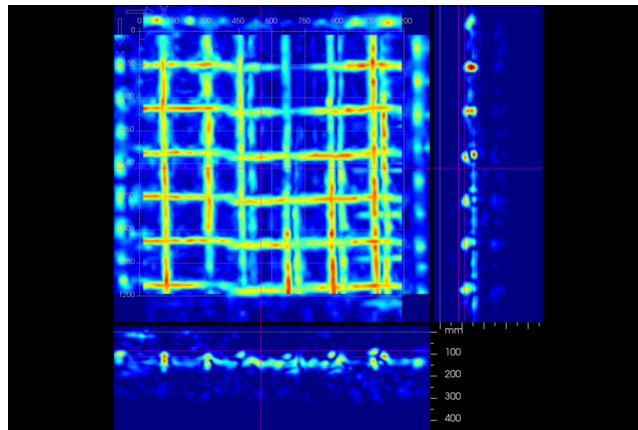
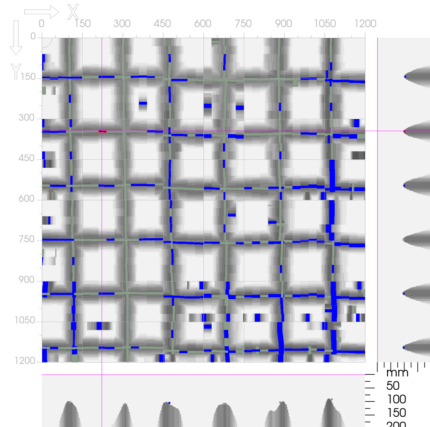
Kuva 1

Kohdassa kahden verkon sauma jossa verkkojen  
limitys kolmen silmän verran eli noin 600mm  
Rakenteen paksuus noin 170mm  
Ylemmän verkon sijainti noin 100-110mm rakenteen  
pinnasta, alemman sijainti noin 110-130mm rakenteen  
pinnasta

Teräksille saadaan halkaisijaksi 8mm, silmäkoko  
200mm  
Ylemmän verkon sijainti noin 100-110 rakenteen  
pinnasta

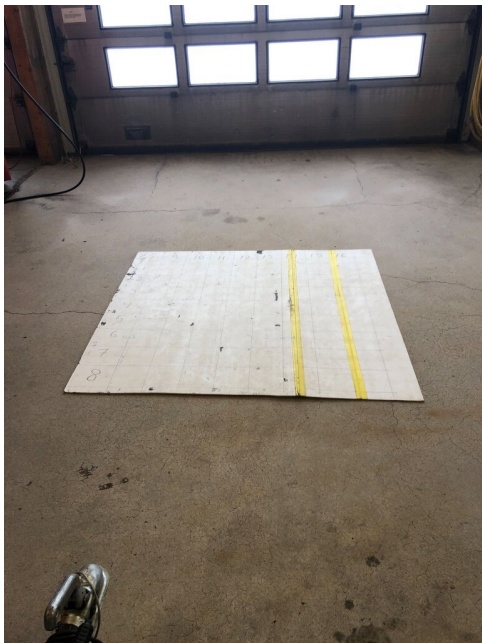
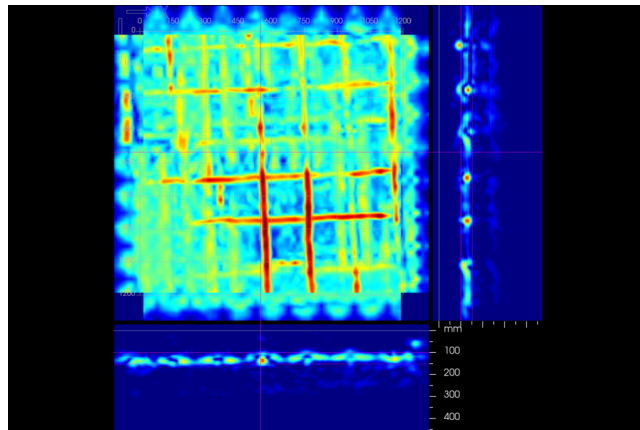
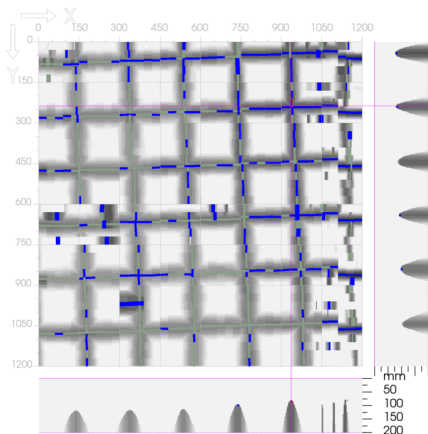
## Kuva 2

Kuvatussa kohdassa rakenteen paksuus muuttuu siten, että katselusuunnasta oikea "yläkulma" on ohuin ja vasen "alakulma" paksuin. Ohuin kohta noin 140mm ja paksuin noin 160mm.

Myös tälle alueelle sattuu verkkojen sauma  
Ylemmän verkon sijainti rakenteessa noin 100-110mm  
laatan pinnasta

Teräksille saadaan halkaisijaksi 8mm, silmäkoko  
200mm
