Asbesti- ja haitta-ainekartoitus

**Ruoveden paloasema
Kuruntie 26
34600 Ruovesi**

26.4.2023

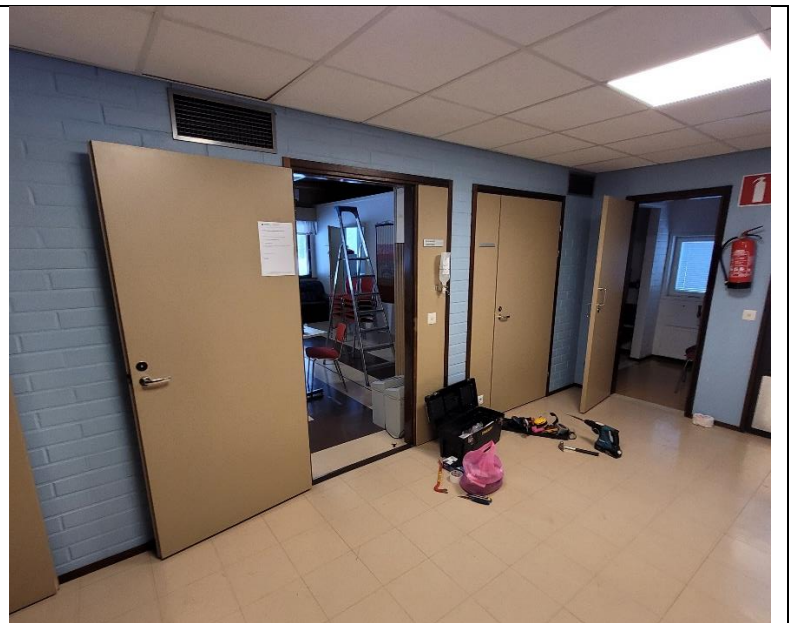
Näyte 17, yleisten tilojen ja käytävien seinämaali sisältää metalliyhdisteitä, joilla on jokin vaaraominaisuus (ks. liite 2). Maali luokitellaan vaaralliseksi jätteeksi.

17	20	25	27
Raskasmetalli:	[mg/kg]	[mg/kg]	[mg/kg]	[mg/kg]
Sb	<10	11	<10	26
As	<10	3500	<10	<10
Ba	59	7700	86	580
Hg	<2,5	<2,5	<2,5	<2,5
P	240	160	290	320
Cd	<1,5	<1,5	<1,5	160
Co	<2	170	3,7	<2
Cr	8,6	2800	27	320
Cu	26	1400	12	5,6
Pb	<10	2200	<10	48
Mn	63	140	530	14
Mo	<2	<2	<2	<2
Fe	5500	11000	13000	380
S	590	1700	990	430
Zn	630	2800	47	16000
Sn	<10	<10	<10	<10
Ti	1200	1500	710	75

Jätteen luokittelu: 17 09 03 Vaarallinen jäte*

HP 4 Ärsyttävä	HP 5 Elinkohtainen myrkyllisyys ja aspiraatiovaara	HP 6 Välitön myrkyllisyys	HP 7 Syöpää aiheuttava	HP 8 Syövyttävä	HP 10 Lisääntymiselle vaarallinen	HP 11 Perimää vaurioittava	HP 13 Herkistävä	HP 14 Ympäristölle vaarallinen
Näyte	Ei ylitä raja-arvoa	Ei ylitä raja-arvoa	Ei ylitä raja-arvoa	Ei ylitä raja-arvoa	Ei ylitä raja-arvoa	Ei ylitä raja-arvoa	Ei ylitä raja-arvoa	Ei ylitä raja-arvoa	Ylittää raja-arvon
17									7446-20-0

Koska otantana kartoitettujen yleisten tilojen ja käytävien seinämaaleissa oli raskasmetalleja, kaikkia yleisten tilojen maalattuja seinäpintoja tulee käsitellä raskasmetallipitoisena vaarallisena jätteenä tai ne tulee kartoittaa laajemmin.

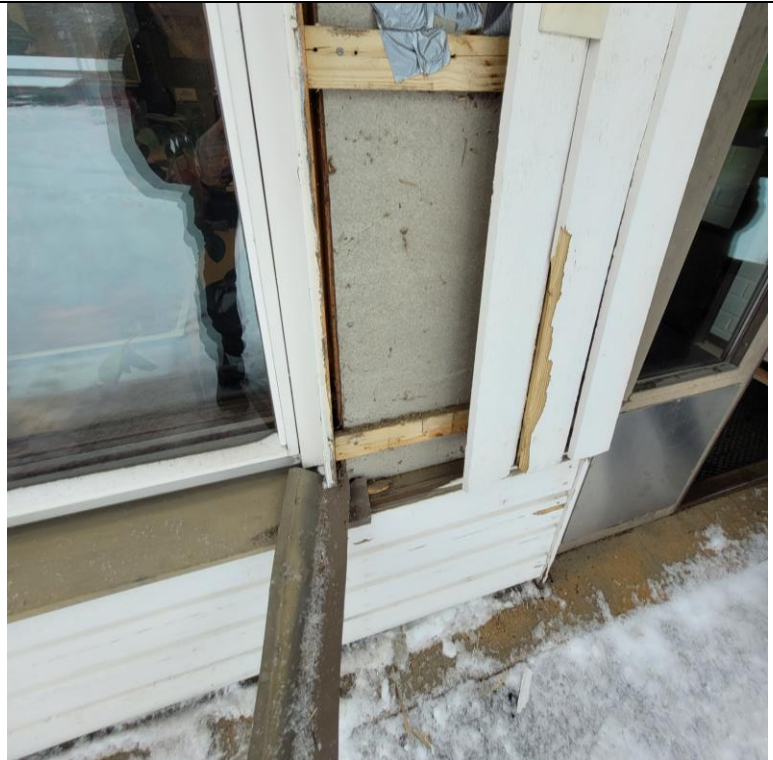
Näyte 20,
puuverhousmaali sisältää
metalliyhdisteitä, joilla on
jokin vaaraominaisuus
(ks. liite 2). Maali
luokitellaan vaaralliseksi
jätteeksi.

Jätteen luokittelu: 17 09 03* Vaarallinen jäte

HP 4 Ärsyttävä	HP 5 Elincohtainen myrkyllisyys ja aspiraatiovaara	HP 6 Välitön myrkyllisyys	HP 7 Syöpää aiheuttava	HP 8 Syövyttävä	HP 10 Lisääntymiselle vaarallinen	HP 11 Perimää vaurioittava	HP 13 Herkistävä	HP 14 Ympäristölle vaarallinen
Näyte	Ei ylitä raja-arvoa	Ei ylitä raja-arvoa	Yliittää raja-arvon	Yliittää raja-arvon	Ei ylitä raja-arvoa	Yliittää raja-arvon	Yliittää raja-arvon	Ei ylitä raja-arvoa	Yliittää raja-arvon
20			12002-03-8 7778-50-9	12002-03-8 7778-50-9 7758-97-6 1344-37-2 13530-65-9		7778-50-9 7758-97-6 1344-37-2 301-04-2 1319-46-6	7778-50-9		1303-33-9 7778-50-9 7758-97-6 1344-37-2 13530-65-9 20427-59-2 1338-02-9 7758-98-7 12069-69-1 1317-36-8 1314-41-6 301-04-2 1319-46-6 7646-85-7 1314-13-2 7446-20-0

Koska otantana kartoitettu julkisivujen puuverhoilun maali sisältää raskasmetalleja ja puuverhoilu CCA-kyllästysainetta, kiinteistön kaikkia julkisivujen puuverhoiltuja osia tulee käsitellä vaarallisena jätteenä tai ne tulee kartoittaa laajemmin.

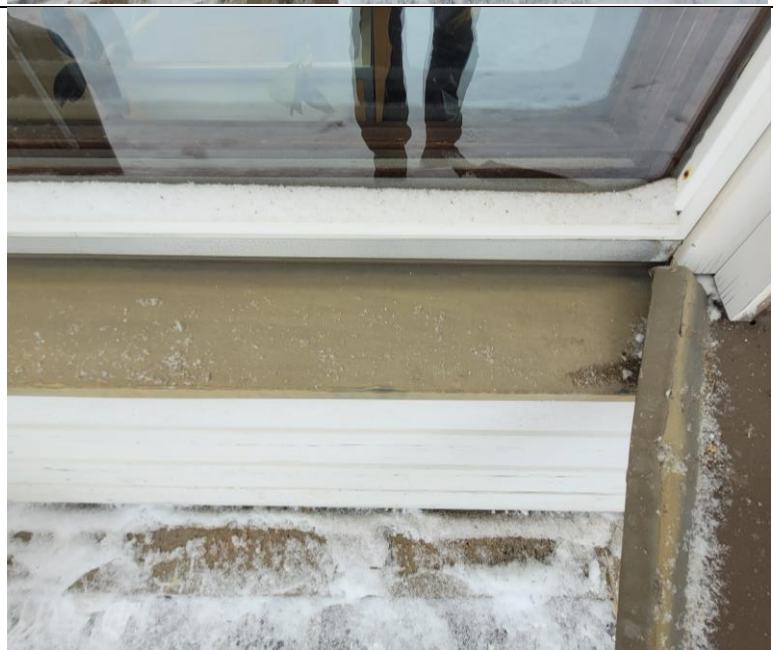
Näyte 27,
ikkunapellityksen maali
sisältää metalliyhdisteitä,
joilla on jokin
vaaraominaisuus (ks. liite
2). Maali luokitellaan
vaaralliseksi jätteeksi.

Jätteen luokittelu: 17 09 03* Vaarallinen jäte

HP 4 Ärsyttävä	HP 5 Elincohtainen myrkyllisyys ja aspiraatiovaara	HP 6 Välitön myrkyllisyys	HP 7 Syöpää aiheuttava	HP 8 Syövyttävä	HP 10 Lisääntymiselle vaarallinen	HP 11 Perimää vaurioittava	HP 13 Herkistävä	HP 14 Ympäristölle vaarallinen
Näyte	Yliittää raja-arvon	Ei ylitä raja-arvoa	Ei ylitä raja-arvoa	Yliittää raja-arvon	Ei ylitä raja-arvoa	Ei ylitä raja-arvoa	Yliittää raja-arvon	Ei ylitä raja-arvoa	Yliittää raja-arvon
27	7646-85-7			7778-50-9 13530-65-9			7778-50-9		7646-85-7 1314-13-2 7446-20-0

Koska otantana kartoitetussa ikkunapellityksessä on raskasmetalleja, tulee kaikkia ulkopuolen pellityksiä käsitellä raskasmetallipitoisena vaarallisena jätteenä tai ne tulee kartoittaa laajemmin.

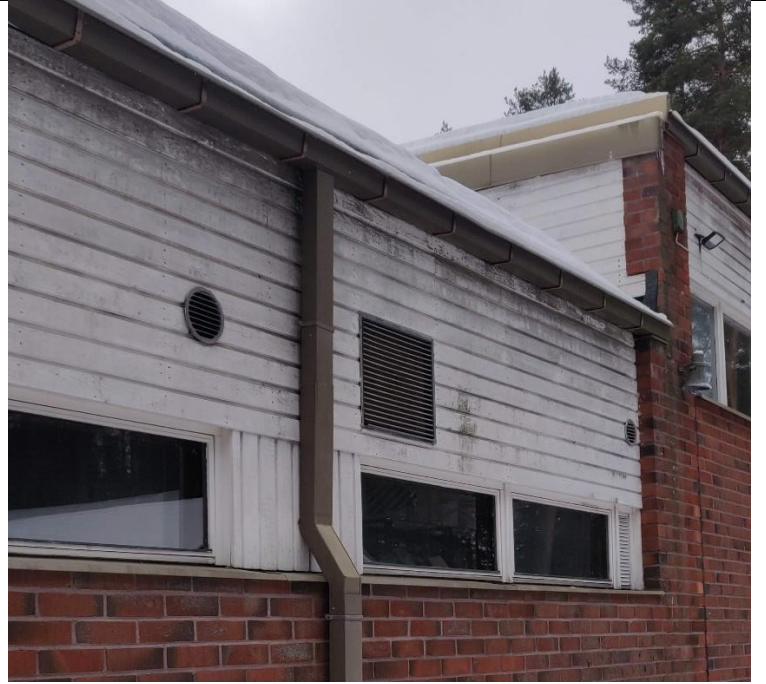
Kyllästysaineet tutkittiin julkisivun maalatusta kyllästetystä puuverhoiluista (näyte 28). Kyllästysainetestin HL2301059 mukaan kyllästetty puuverhoilu sisältää CCA-kyllästysainetta (kupari, kromi, arseeni) ja se luokitellaan vaaralliseksi jätteeksi. Kyllästetty puuverhoilu on eroteltava muun jätteen joukosta ja käsiteltävä vaarallisena jätteenä.

Näyte 28, kyllästetty puuverhoilu sisältää CCA-kyllästysainetta. Näytteen perusteella kyllästetty puuverhoilu luokitellaan vaaralliseksi jätteeksi ja se tulee toimittaa jäteaseman erilliskeräilyyn

Kyllästysainetestin HL2301059 mukaan näyte sisältää CCA-kyllästysainetta (Kupari, kromi, arseeni).

PAH, 16 yhdisteen summa	<0.90	----	mg/kg	0.80	S-PAHGMS02	PR
Metallit						
S-BM-METAXHB1/PR						
As	4920	± 985	mg/kg	0.50	S-METAXHB1	PR
Cr	3370	± 674	mg/kg	0.50	S-METAXHB1	PR
Cu	2480	± 495	mg/kg	1.0	S-METAXHB1	PR
Kloorifenolit						
S-BM-CLPGMS05/PR						
fenoli	<0.050	----	mg/kg	0.020	S-CLPGMS05	PR
pentakloorifenoli	<0.0500	----	mg/kg	0.0050	S-CLPGMS05	PR
4-monokloorifenoli	<0.050	----	mg/kg	0.020	S-CLPGMS05	PR
3-monokloorifenoli	<0.050	----	mg/kg	0.020	S-CLPGMS05	PR
3,5-dikloorifenoli	<0.050	----	mg/kg	0.020	S-CLPGMS05	PR
3,4-dikloorifenoli	<0.050	----	mg/kg	0.020	S-CLPGMS05	PR
3,4,5-trikloorifenoli	<0.050	----	mg/kg	0.020	S-CLPGMS05	PR
2-monokloorifenoli	<0.050	----	mg/kg	0.020	S-CLPGMS05	PR
2,6-dikloorifenoli	<0.050	----	mg/kg	0.020	S-CLPGMS05	PR
2,4+2,5-dikloorifenoli	<0.050	----	mg/kg	0.040	S-CLPGMS05	PR
2,4,6-trikloorifenoli	<0.050	----	mg/kg	0.020	S-CLPGMS05	PR
