# **RUOVESI**

## **Ritoniemi**

### **Laivarannan asemakaavan muutosalueen arkeologinen tarkkuusinventointi 2022**

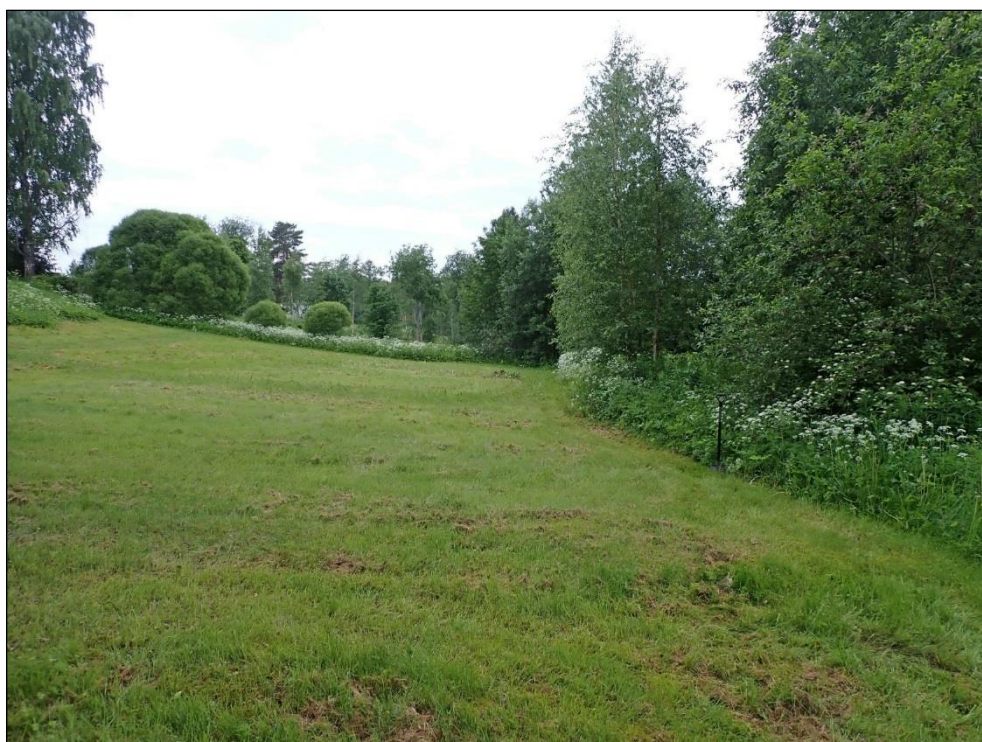
**Kansikuva:** Kaava-alueen etelälaitaa järvelle viettävän nurmikentän alareunassa (kuvassa oikealla), Laivanrannantie 1 kivikautisen asuinpaikan länsipuolella. Alue on vanhaa peltoa. Kuva länteen.

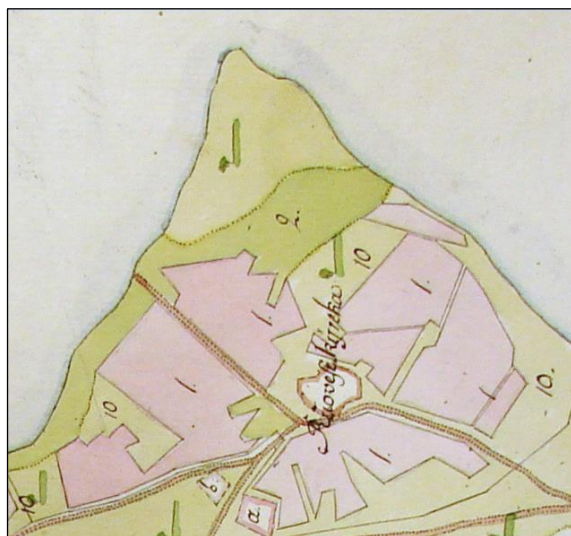
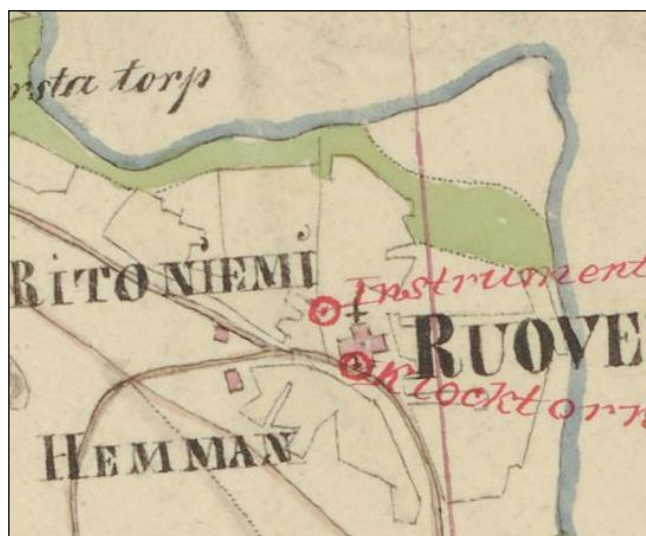
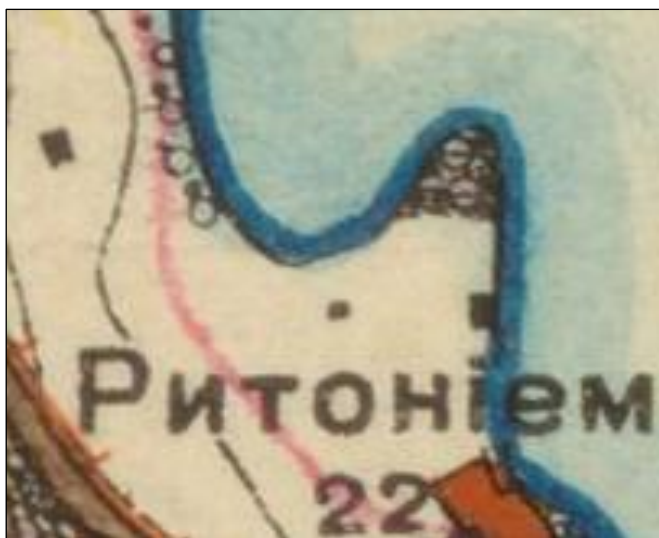
**Kartta 4, vasen yläkulma:** V. 1793 Isojako-kartta

Kartat on rajattu niin, että niissä näkyy Ritoniemen nokka, jossa Laivarannan asema-  
kaava-alue sijaitsee (isojako- ja pitäjänkar-  
talla merkityn kirkon pohjoispuolella). Isoja-  
kokartalla kulkee kirkon luoteispuolelta ran-  
taan tie, joka on nykyisen Laivarannantien  
kohdalla. Muuten kartoilla kaava-alue on  
pääosin peltoa ja niittyä.

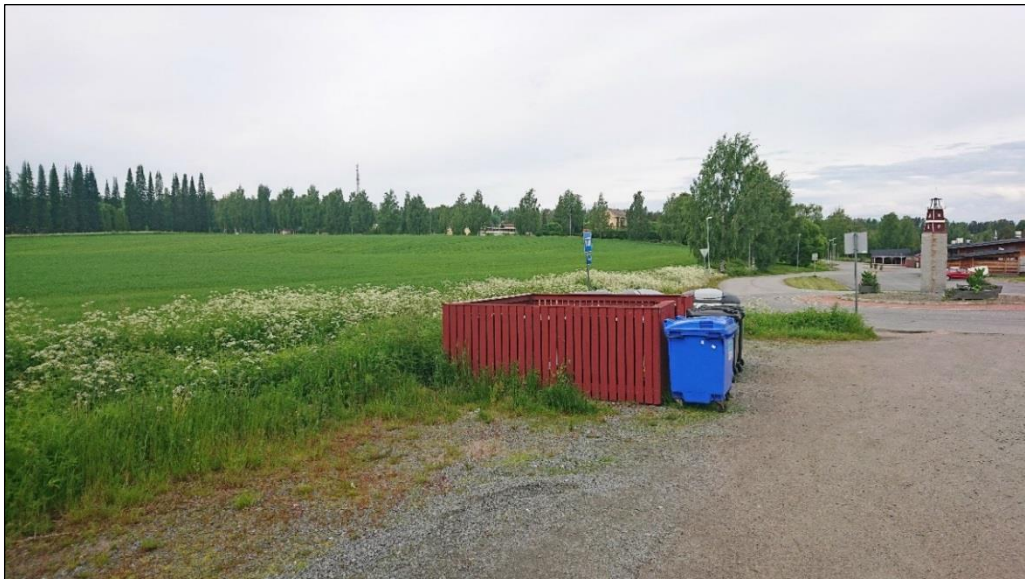
Uusi tielinja liittyy Laivarannantiehen liikenneympyrän kohdalla. Linja kulkee tässä kohtaa pellolla noin 1 m kaistaleena, muutoin tasatulla pysäköintialueella. Länteen.

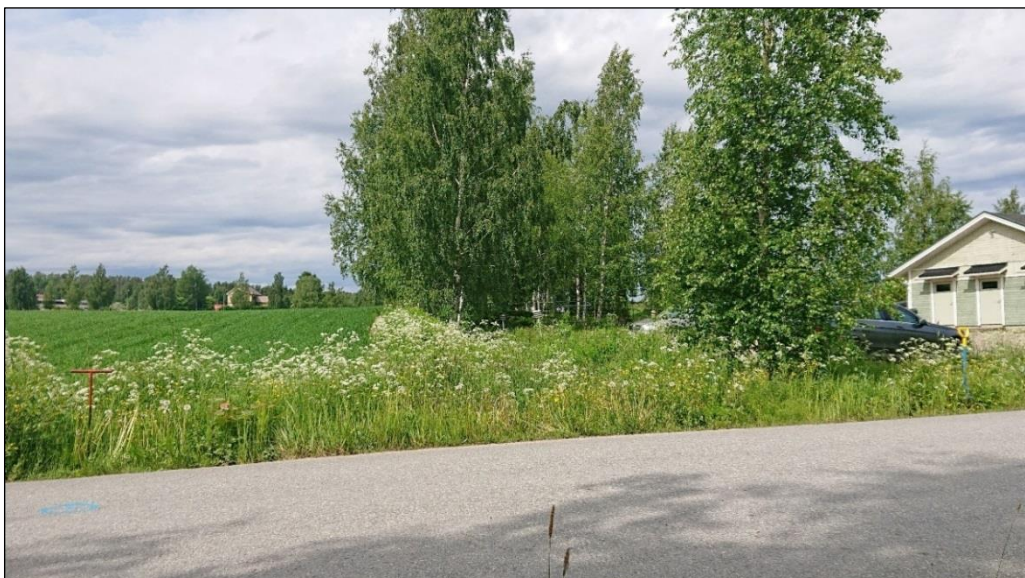
Vasikkaniementien (kuvassa etualalla) ja Laivarannantien yhdistävä uusi tielinja on mitoiltaan 140 x 8 m. Sen eteläreuna noudattaa kiinteistöjen 702-418-1-833 ja 702-418-1-899 välistä rajaa (kuvan vasen reuna, kairan kohta). Peltoalueella tielinja on leveimmillään n. 3 m ja kapeimmillaan n. 1 m. Tielinjan pohjoisreuna lapiion kohdalla, kuvan oikeassa reunassa auton nokan kohdalla Taempana pysäköintialue.

Kuva länteen.

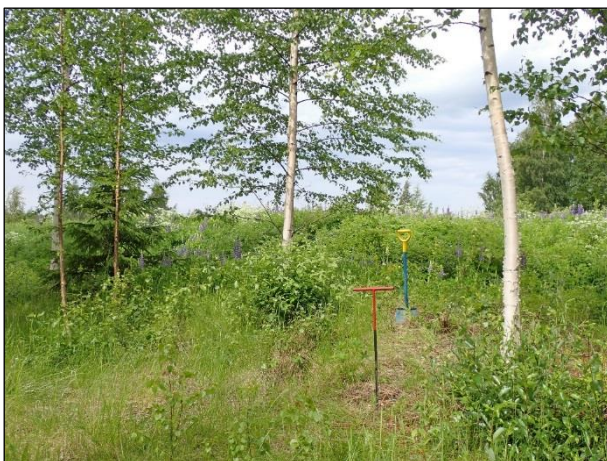
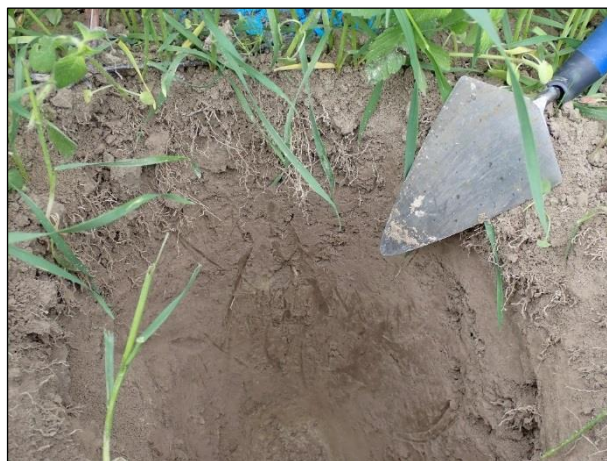
*Vasemmalla:* Uuden tielinjan ja pellon välinen törmä linjan itäpään tuntumassa. Törmä ei ole luontainen. *Oikealla:* Koekuoppa uudella tielinjalla, pellolla olevan kumpareen laella. Ylinnä on normaali muokkauskerros, sen alla savi tai hiesu.

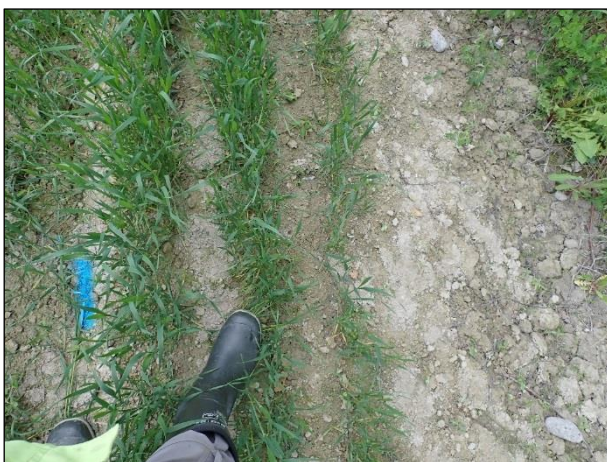
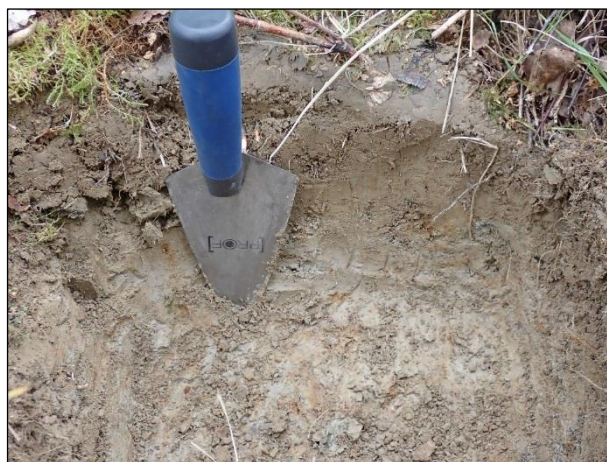
*Vasemmalla:* Pellolla oli oraskasvustosta huolimatta mahdollista tehdä pintapöimintää. Uuden tielinjan eteläreuna oli maahan merkitty sinisellä maalilla. *Oikealla:* Koekuoppa uudella tielinjalla metsän puolella, pinta-asta kuoritulla ja tasatulla alueella. Pintaosassa on ohut, vain vähän humuksensekainen kerros, jonka alla tiukka savi.

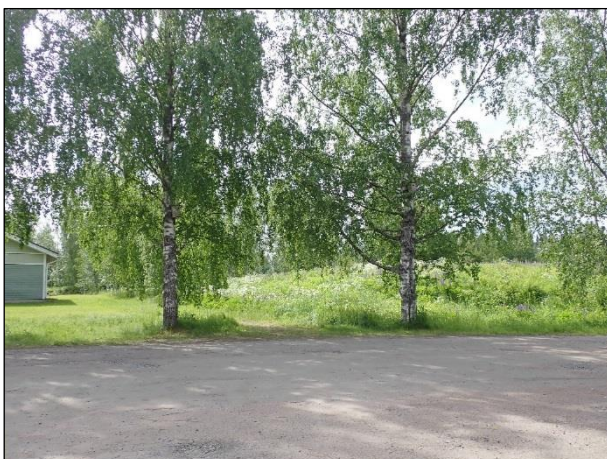
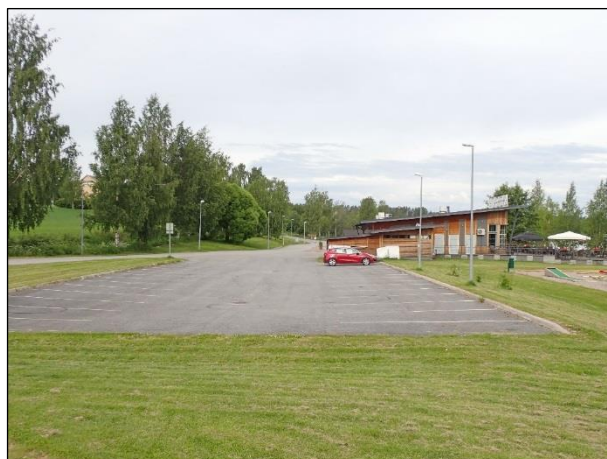
*Vasemmalla:* Kuvan vasemmassa reunassa näkyy 1990-luvun puolivälissä rakennettu pientalo uuden tielinjan pohjoispuolella. Etualalla uimarannalle menevä tie ja pysäköintialue, sen takana laajat ja korkeat maakasat. Niistä osa on uuden tielinjan kohdalla. Kuva luoteeseen. *Oikealla:* Kaava-alueen keskiosaa. Alue jokseenkin kokonaan tasattu sekä osin rakennettu ja päällystetty asfaltilla.

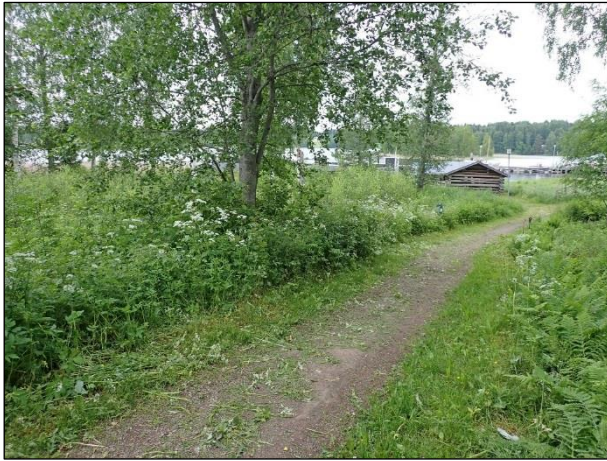
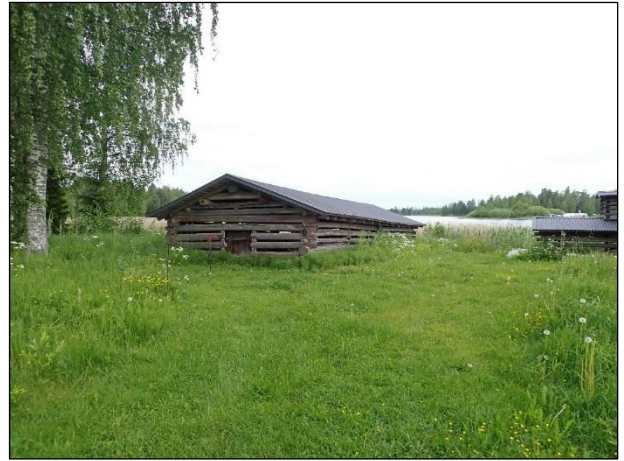
Vasemmalla: Kaava-alueen länsiosassa on jyrkkä törmä ja sen alapuolella kosteikkoalue. Taustalla Ruovesi. Oikealla: Vajoja kaava-alueen länsiosan rannassa. Alue on tasattua ja sinne on ajettu hiekkaa.

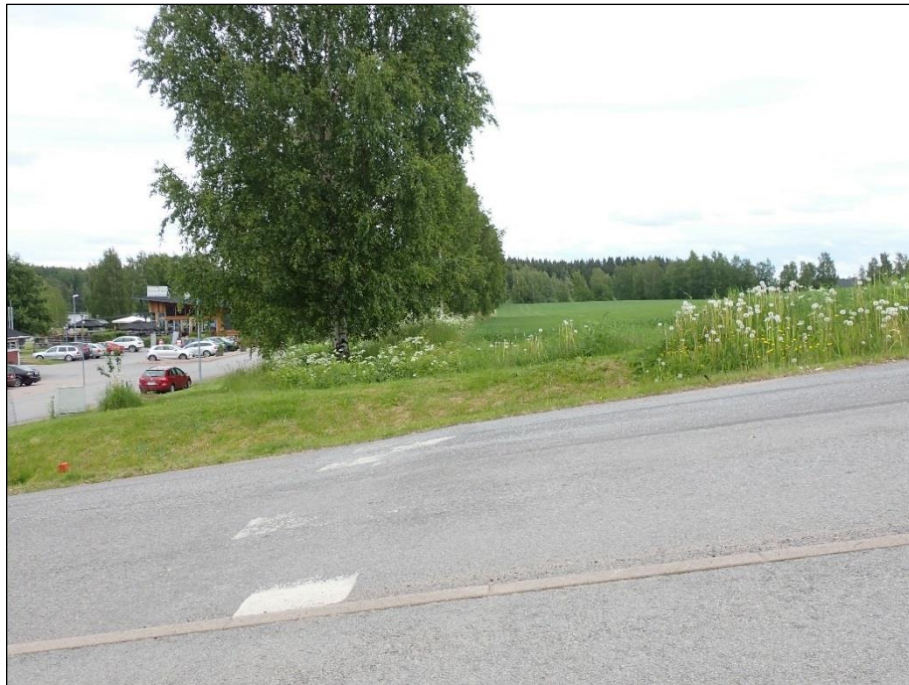
Laivarannantie 1 kivikautinen asuinpaikka on kuvassa näkyvän tien takana, tasaisella peltoalueella törmän yläpuolella. Kuva itään.

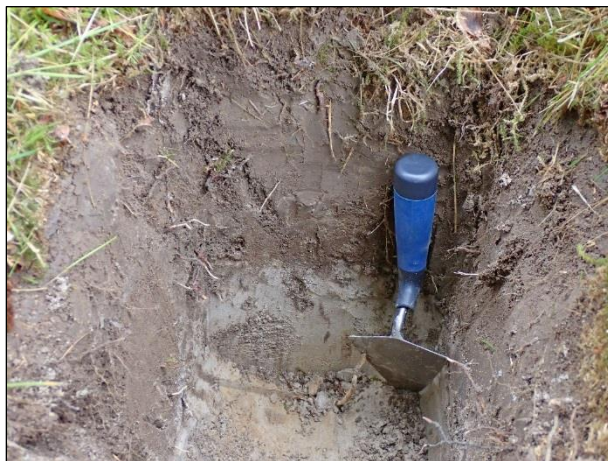
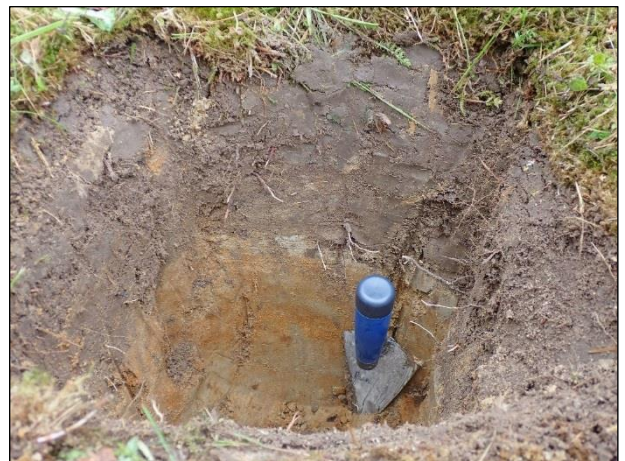
Koekuoppia Laivarannantie 1 kivikautisen asuinpaikan länsipuolella, vanhalla pellolla.  
Vasemmalla: Ylinnä normaali peltomulta. Sen alla luontainen harmaa hietä. Oikealla: Ylinnä normaali peltomulta. Sen alla luontainen kellertävä hiekka.
