Vapo Oy
Honkalantie 5, Ruovesi
Maaperän pilaantuneisuus selvitys

21.7.2019

Tapio Strandberg Oy

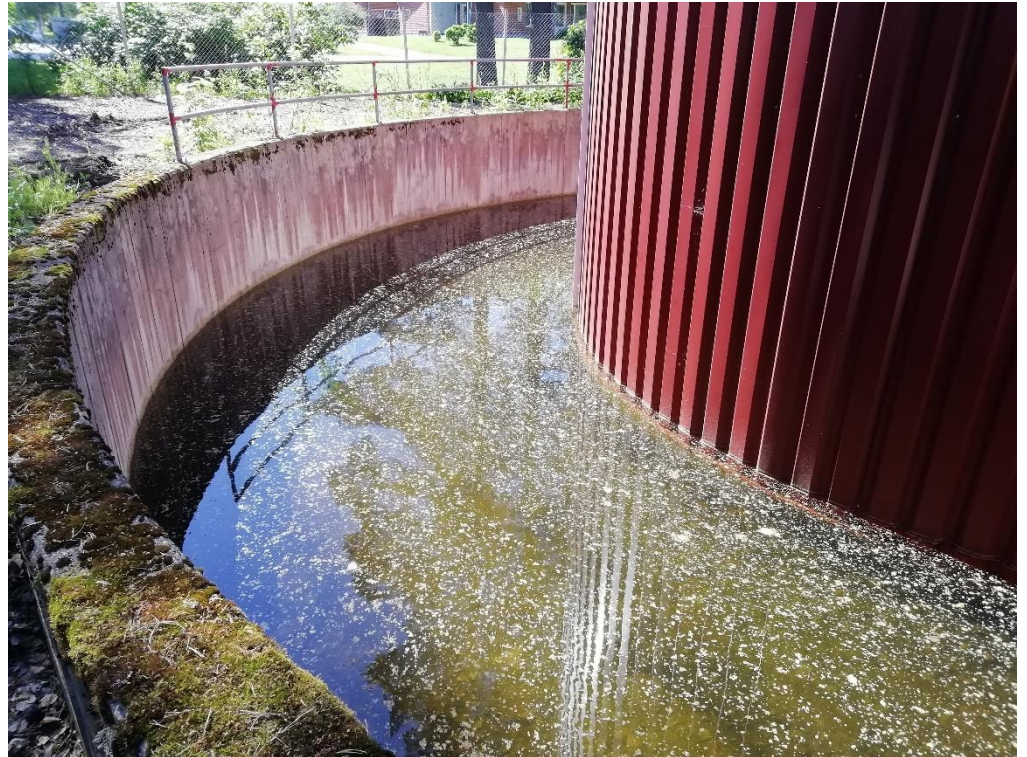
Kuva 4. Varoallas.

Lämpölaitos tuottaa kaukolämpöä raskaalla polttoöljyllä. Laitos toimii vara- ja huippulaitoksena. Laitoksella on yksi raskaan polttoöljyn säiliö, joka on varustettu viemäroidyllä varoaltaalla. Viemäri on varustettu öljynerottimella. Se johtaa läheiselle kiinteistölle, joka on metsäaluetta. Viemäri on ollut suljettuna ja varoaltaaseen kertynyt vesi on tyhjennetty imuautolla ja toimitettu kunnan jätevesilaitokselle. Tehdyn tutkimuksen aikaan varoaltaassa oli vettä, jossa ei ollut havaittavissa öljykalvoa.

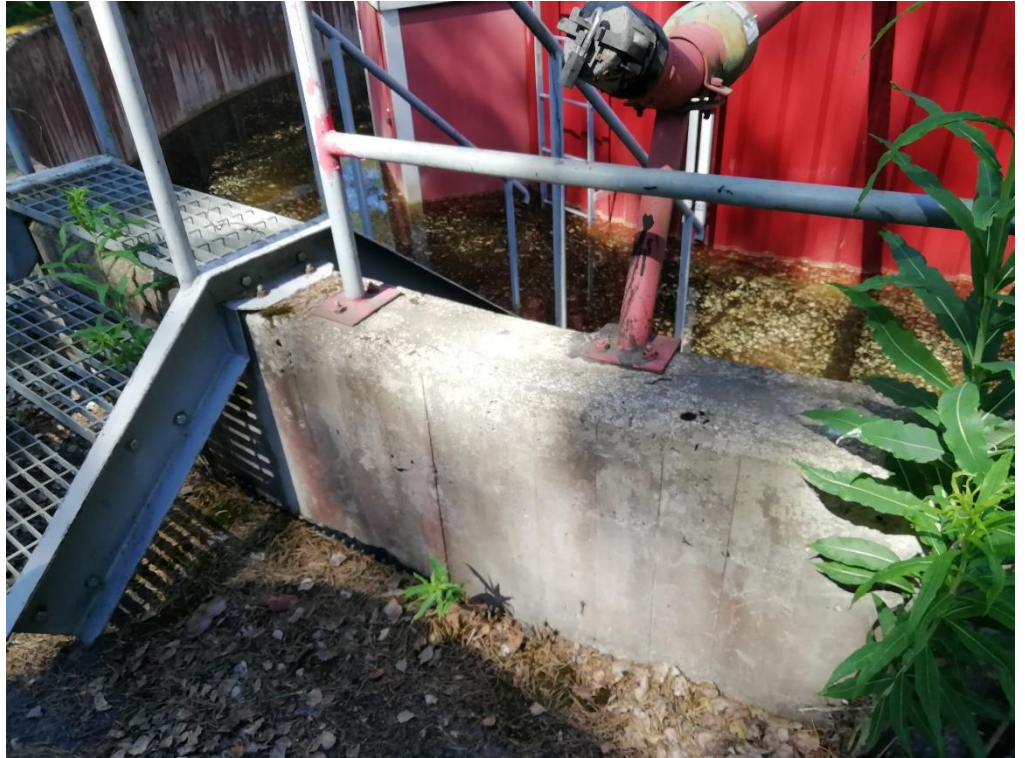
Kuva 5. Säiliön täyttöputki.

Raskaan polttoöljyn täyttöputket sijaitsevat asfaltoidulla alueella, jossa on hulevesiviemäri. Täyttöputket olivat siistit eikä asfaltilla ollut havaittavissa merkkejä roiskeista. Varoaltaan puolella oli havaittavissa muutama roiske.

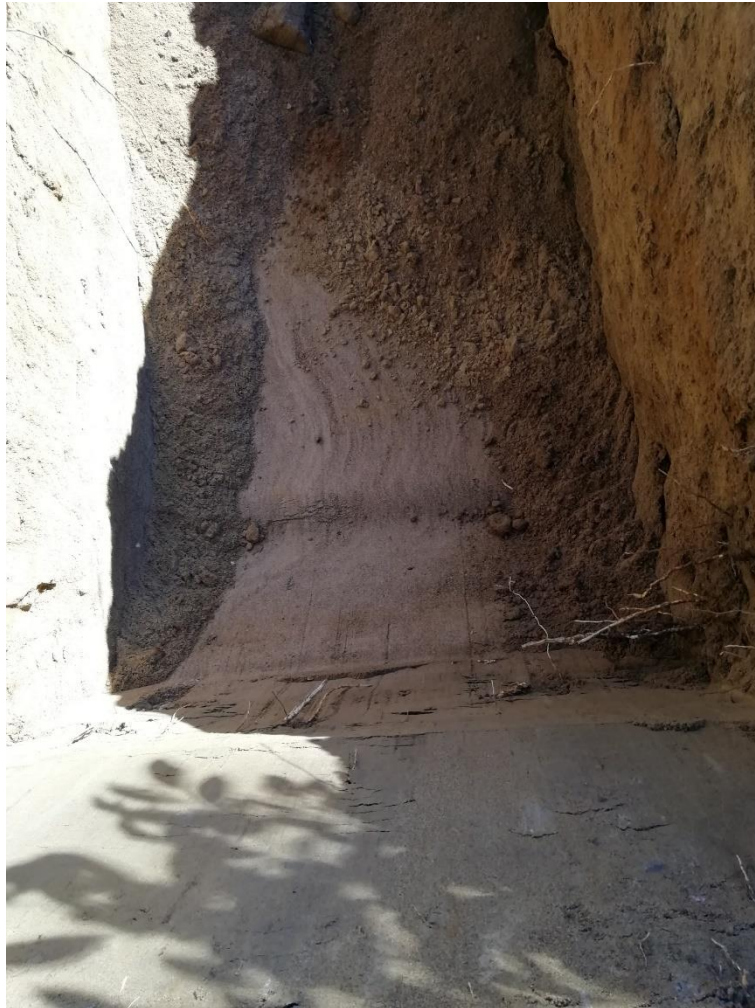
Kuva 6. Näytepiste TS1.

Näytepiste TS1 tehtiin Öljysäiliön ja piipun väliin. Näytepisteen kohdalla maaperä on hiekkaa. Hiekka ei vaikuta täytöltä. Näytepisteestä otettiin näytteet 0-0,5 metrin syvyydeltä sekä 1, metrin syvyydeltä. Näytepisteessä ei ollut havaittavissa aistinvaraisia merkkejä pilaantuneisuudesta.

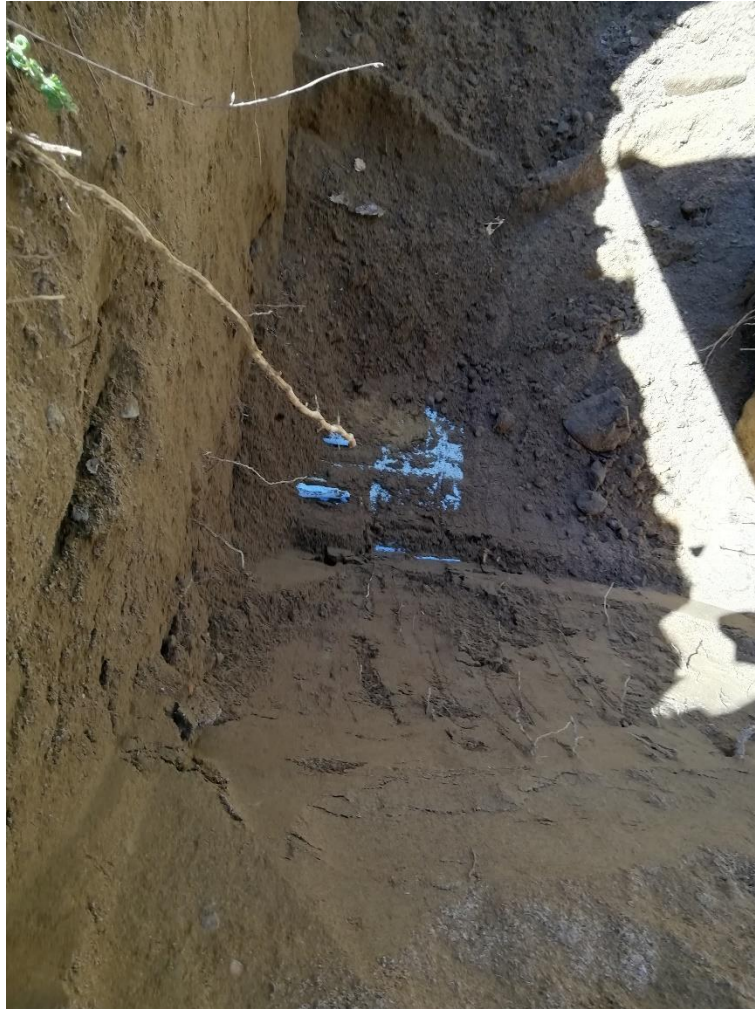
Näytepiste TS2 tehtiin varoaltaan poistoviemärin läheisyyteen. Näytepisteen kohdalla on noin 1,3 metrin täyttökerros, joka on hiekkaa. Hiekka on luultavasti peräisin rakennusaikana kiinteistöllä muodostuneista ylijäämämaista. Samalla syvyydellä havaittiin varoaltaan roustaeristys. Roustaeristuksen reunasta kaivuuta jatkettiin syvemmälle, jotta saatiin näyte varoaltaan pohjan tason alapuolelta. Näytepisteestä otettiin näytteet 0- 0,5 metrin syvyydestä sekä 1,65 metrin syvyydestä. Näytepisteessä ei ollut havaittavissa aistinvaraisia merkkejä pilaantuneisuudesta.

Kuva 7. Näytepisteen TS2 havaitut routaeristeet.
