ASiantuntijalausunto

RUOVEDEN PUUKOULU
Ruovedentie 19, 34600 Ruovesi

- Kohde:** Ruoveden puukoulu
Ruovedentie 19
34600 Ruovesi
- Tilaaaja:** Ruoveden kunta
Kunnanrakennusmestari Juha Stenberg
Ruovedentie 30
34600 Ruovesi
- Tehtävä:** Tehtävänä oli ottaa materiaalinäytteitä eri puolilta rakennusta korjaussuunnittelijan toiveesta korjaustöiden suunnittelua varten. Näytteenottoaikoja oli avattu rakenteisiin jo ennen näytteenottoa. Näytteenoton yhteydessä tehtiin lisäavaus vielä yhteen seinärakenteeseen.

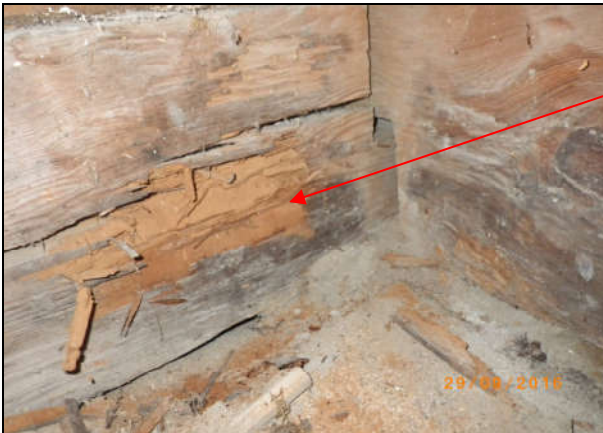
- Rakennuksen hirsirungossa lattia yläpuolisissa kohdissa ei havaittu kosteusvaurioita avauskohdissa.
 - Tienpuoleisessa päädyssä ja sivuseinällä pihan puolella päädyssä jonkin matkaa havaittiin pahoin lahovaurioituneita alimpia hirsisiä.

- Ryömintätilan osalla tienpuoleisessa päädyssä ja myös etupihan puolella ko. päädyn lähellä jonkin matkaa havaittiin lahovaurioita.
- Ryömintätilasta on ilmavirtauksia sisätiloihin, koska liittymät ja alapohjarakenne eivät ole ilmatiiviitä.

Kuva 1.
Lahovaurioita hirressä tienpuoleisessa kulmassa ryömintätilassa.

- Alapohjarakenne tienpuoleisessa päädyssä ja samalla osalla ulkoseinän alimmat hirret joudutaan uusimaan. Korjaustyössä on vaurduttava laajaan lattiarakenteen uusimiseen.
- Myös ryömintätilan pohjan materiaaliin ja tilaan tulee kiinnittää huomiota korjaustyön yhteydessä.
- Ulkoseinien osalla ei havaittu tässä tutkimuksessa sellaisia vaurioita, että ulkoseinän lattian yläpuolisilla osilla olisi mm. hirsirungon uusimistarvetta.
- Ulkoseinärakenteen tiiveyteen tulee kuitenkin kiinnittää huomiota, jotta rakenteen läpi ei olisi ilmavirtauksia, jotka voisivat tuoda epäpuhtauksia sisäilmaan.
- Tämä lausunto ei ole korjaustyöselitys, joten korjaustyöstä, -

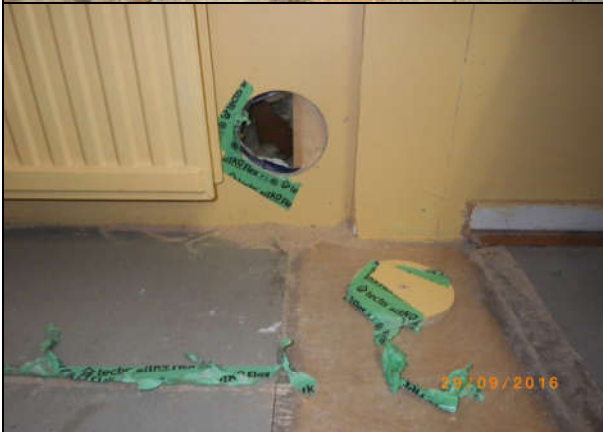
- Ulkoseinärakenteissa ei tullut esiin merkittävästi kosteusvaurioituneita rakenteita.

Kuva 2.
Rakenneavaus ulkoseinässä juhlahuoneessa.

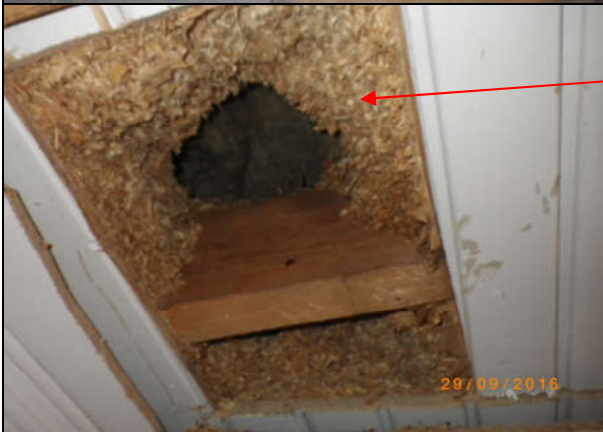
- Yläkerran osalla huoneen kohdalla yläpohjassa olevassa purueristeessä ei havaittu aistinvaraisesti vaurioita tai epänormaalia hajua.
- Yläkerran toisen päädyn lähellä on tila, josta on purettu pois savupiippu. Savupiipun takana olevassa seinässä ja välipohjan kohdalla havaittiin jonkin verran tummentumaa. Rakenteen kunnon varmistamiseksi otettiin materiaalinäyte, joka analysoitiin laboratoriossa. Tulosten perustella tummentumassa ei havaittu mikrobikasvustoa.
- Tarkastuksen lopuksi käytiin myös ryömintätilan niissä osissa, joihin oli pääsy. Käydyillä osilla ei havaittu merkittävästä lahovauriointuneita puurakenteita. Osa oli uusittu jo aiemmin.
- Tienpuoleisessa osassa ryömintätila on niin matala, että sinne ei ole pääsyä (vauriot pääosin tällä osalla).

Kuva 3.
Rakenteenavaus yläkerran katosta, yläpohjan purua.
