# Visuveden taajama-alueen osayleiskaava

## Maisema- ja kulttuuriympäristöselvitys

Luonnos

10.12.2025

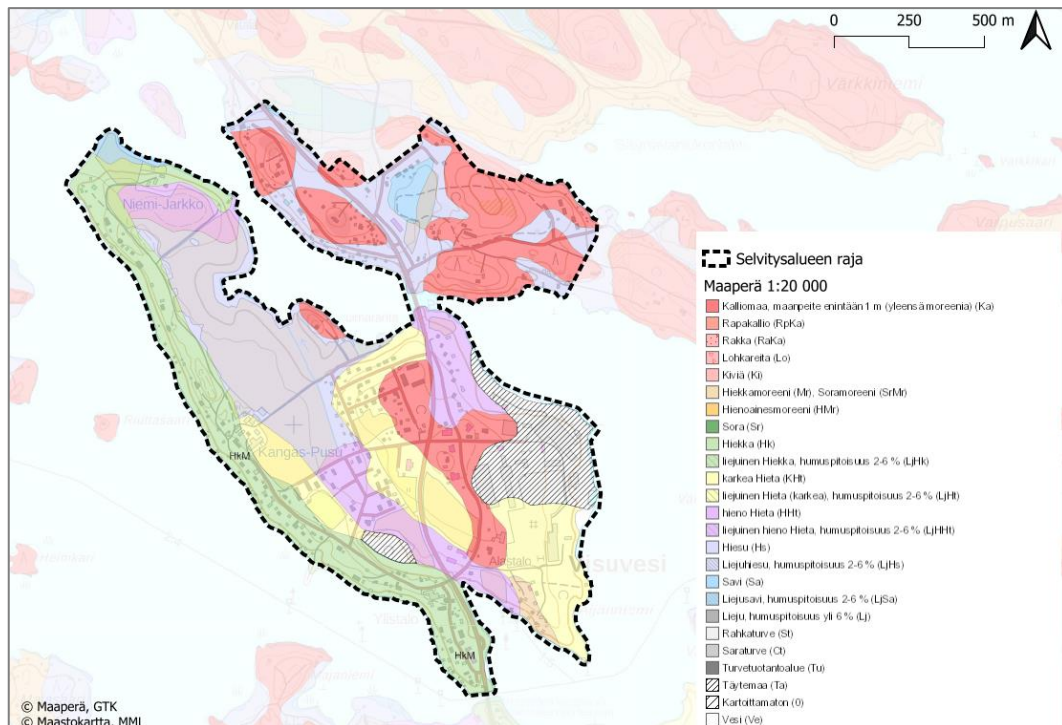
**Kuva 4. Maaperä 1: 20 000. Lähde: GTK**

Selvitysalueen pohjoispuolella ja Visuveden saaren keskustassa maaperä koostuu pääasiassa kalliomaasta. Laaksoille ja pelloille on kerääntynyt hienojakoisia maalajeja, kuten hietaa, savena ja hiesua. Alueella on myös turvemaita ja täytemaata, mikä viittaa ihmistoiminnan vaikutuksiin. Selvitysalueen pääasiallinen kivilaji on tonaliitti. Selvitysalueen pohjoispuolella on pieni alue gabroa.

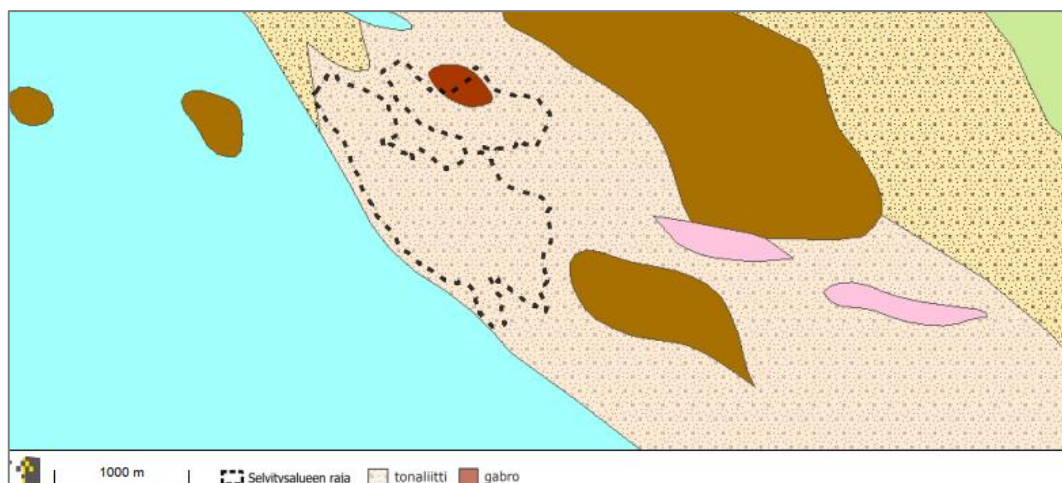
**Kuva 5. Kallioperä 1: 100 000. Lähde: GTK ja paikkatietoikkuna.**

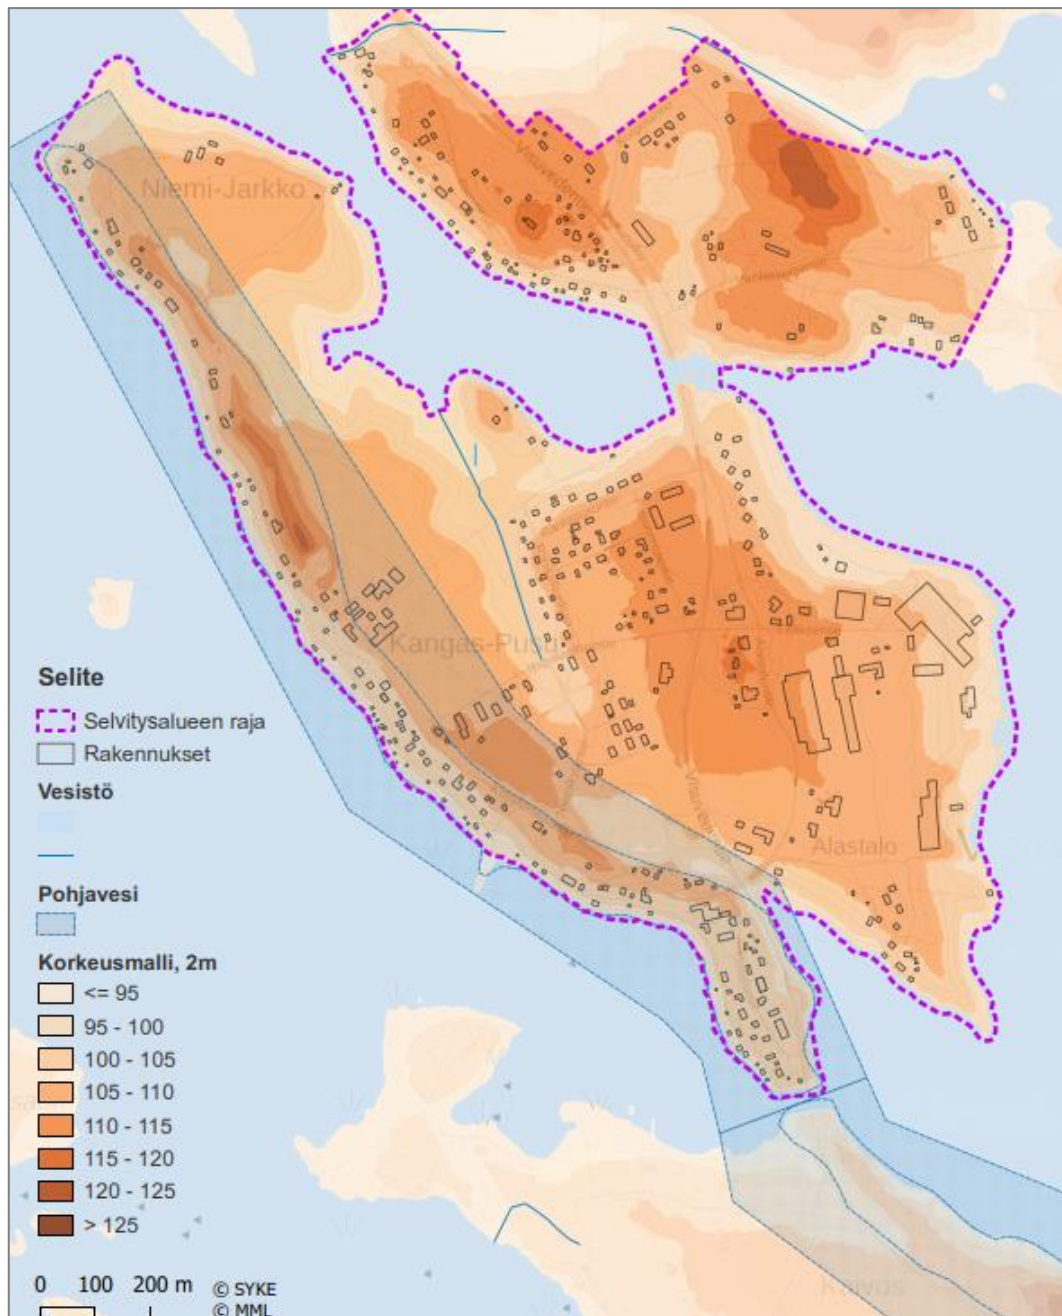
**Kuva 6. Topografia selvitysalueella sekä pinta- ja pohjavedet. Lähde: MML, SYKE.**

Visuvesi on syntynyt Tarjanneveden ja Visuveden väliselle saarelle. Alue on topografialtaan suhteellisen tasainen, mutta vaihtelua on jonkin verran ja topografiassa on havaittavissa muutama maisemassa näkyvä elementti. Saaren länsiosassa on harjumuodostelma, jossa myös saaren korkein kohta sijaitsee. Asutus rajautuu korkeimman kohdan länsipuolelle ja Käpykan-  
kaantie kiertää sen itäpuolelta. Pusunvuolteen pohjoispuolella korkein kohta on Vuolleniemen-  
tien pohjoispuolella ja se on rakentamaton.

Pohjavesialue Visuvesi (0470204), joka sijaitsee selvitysalueen länsipuolella, on osa Ruoveden harjujaksoa. Alue on 1-luokan pohjavesialue. Harjujakso kulkee saaren länsireunaa ja pohjaveden muodostumisalue yhtyy saaren länsirantaan saaren koko pituudelta (Ruoveden pohjavesialueiden hydrogeologiset olosuhteet ja suojelusuunnitelman päivitys, Oulun yliopisto 2020).

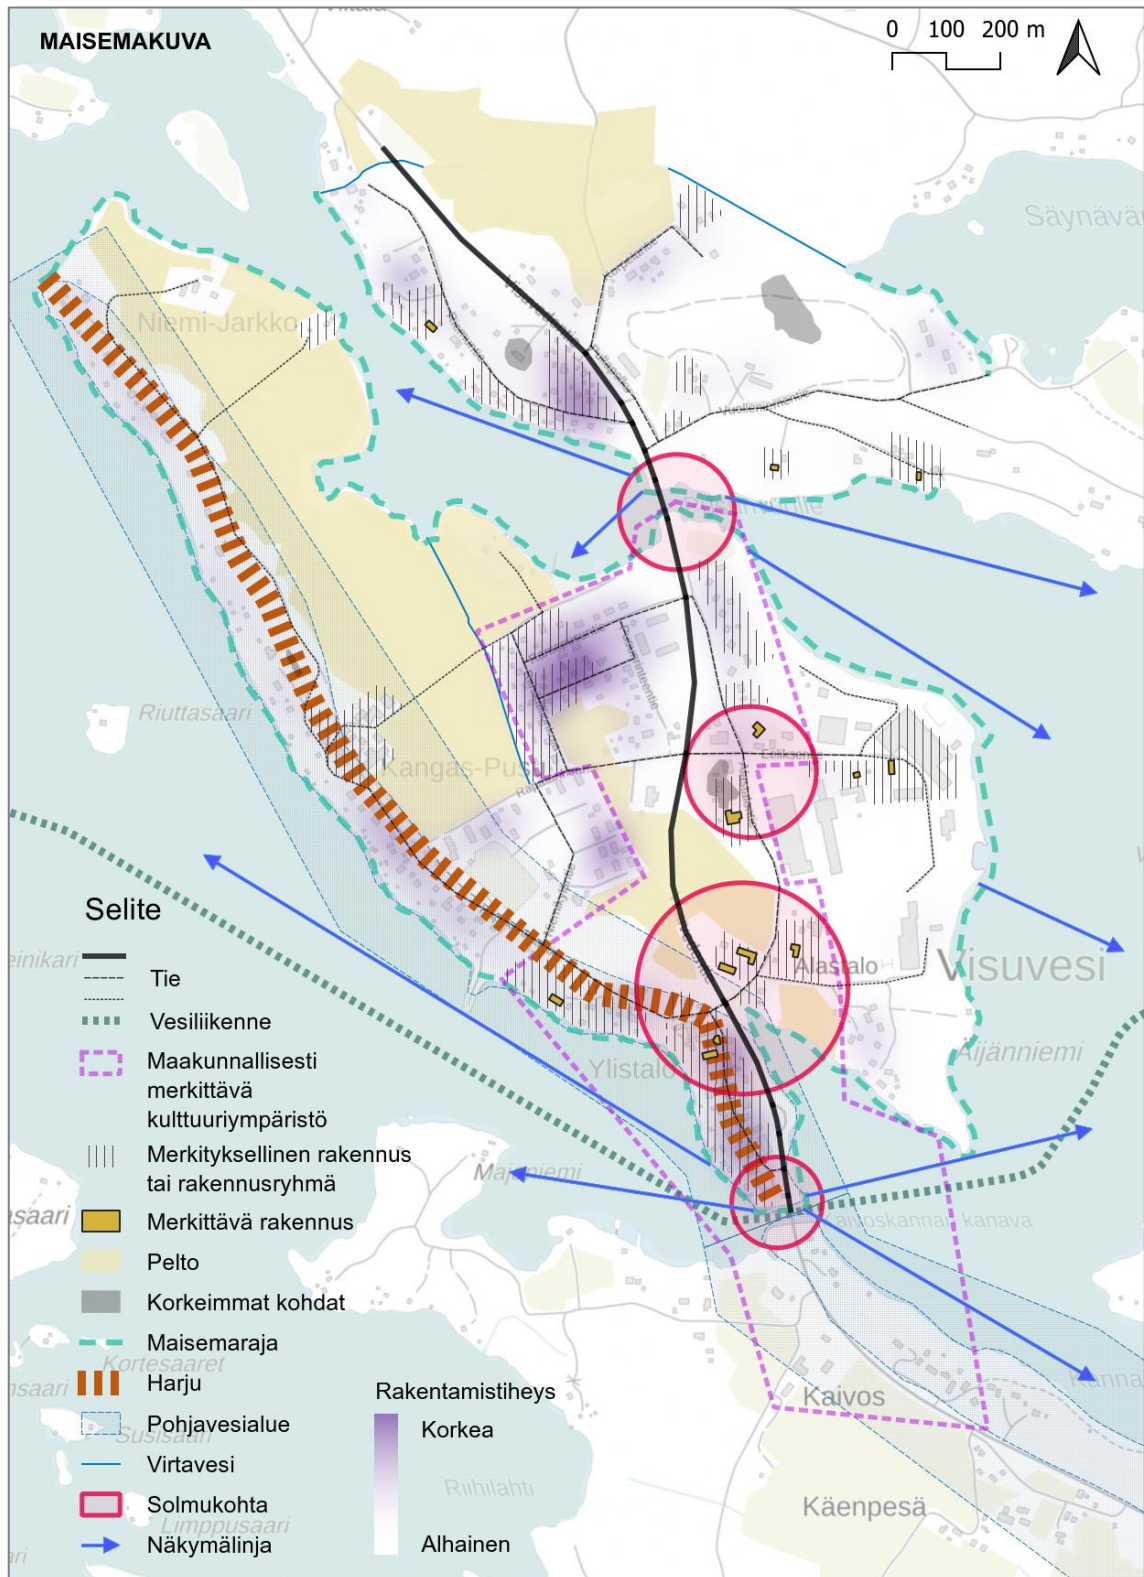
**Kuva 7. Maisemakuva. Silloilta ja paikoin myös rannoilta avautuu pitkiä näkymiä vesistömaisemiin. Harjua seuraileva Käpykankaantie muodostaa viehättävän tie-osuuden. Merkittävimmät rakennukset sijaitsevat pääasiassa historiallisen tielinjauksen varilla. Merkittäviä rakennuksia ovat Visuveden saarella Ylistalo, Alasalo, entinen meijeri, koulu, nuoriseurantalo, työväentalo ja sahan konttori, Riemuntien varressa Riemun huvila ja Vuolleniemessä Vuollemäki ja Aimola 1.**

Maisema- ja taajamakuvallisia sekä toiminnallisiakin solmukohtia ovat Pusunvuolteen sillan ympäristö ja Kaivoskannan kanava (Visuveden kanava), Eeliksenteen risteys, jonka läheisyydessä sijaitsevat työväentalon kauppa ja nuorisotalo, sekä koulun, Alastalon ja Ylistalon ympäristö ja kantatien ylittävä silta.

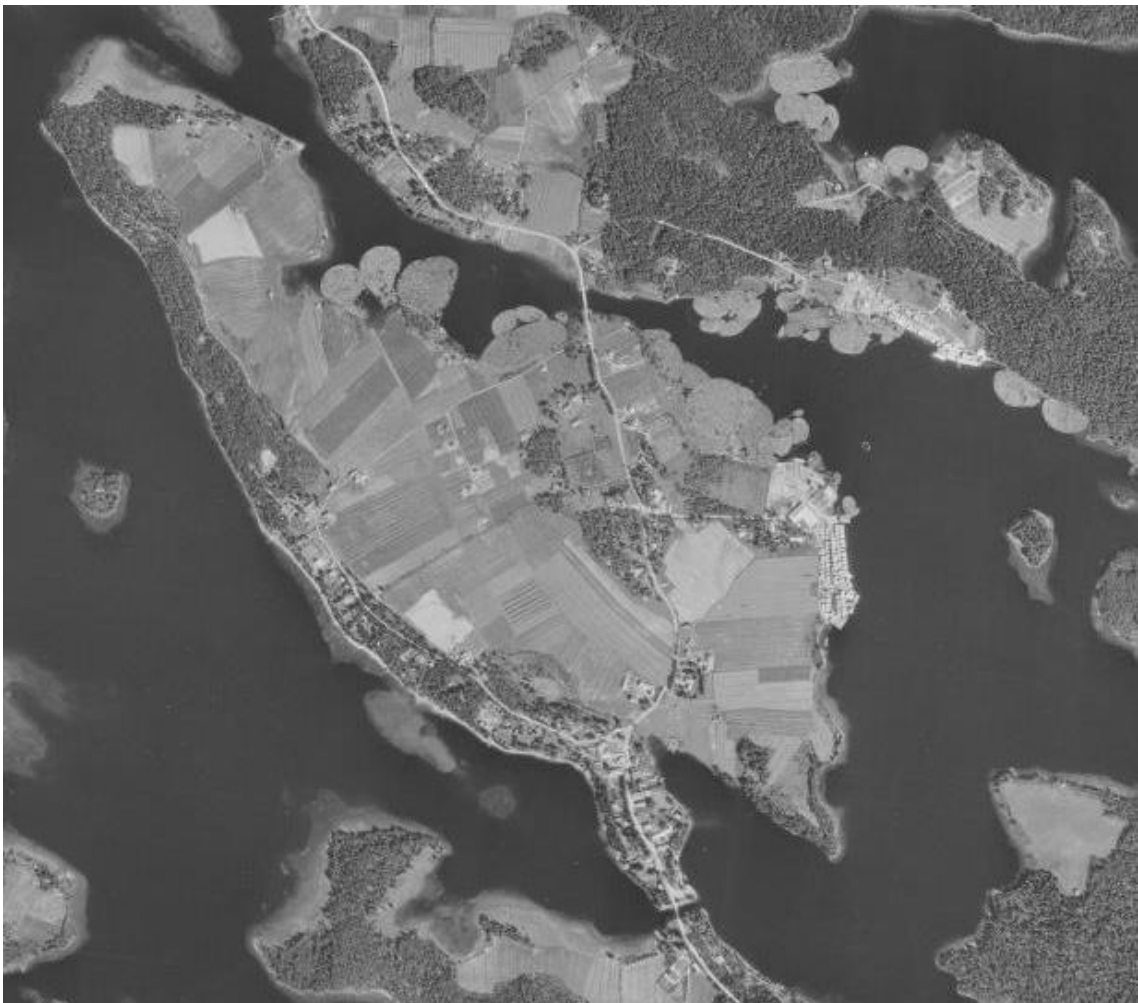
**Kuva 9. Historiallinen ilmakeku v. 1950, Paikkatietoikkuna, Maanmittauslaitos.**

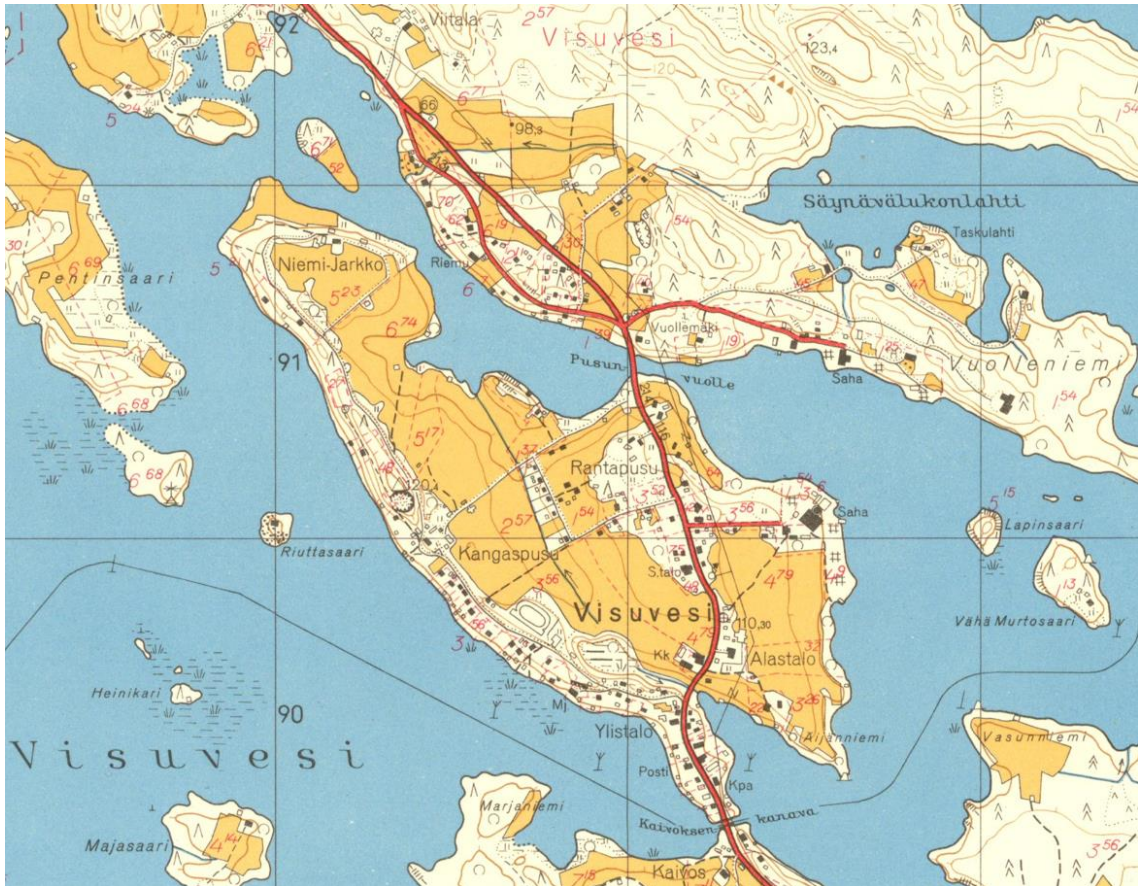
**Kuva 10. Peruskartta 1960 (Lähde: Maanmittauslaitos)**

Näistä 1960-luvun kartasta voidaan havaita, että palvelut ovat sijoittuneet Alastalontien ja Ylistalontien varsille ja asuntorakentaminen Käpykankaantien varrelle harjulle ja Rantapusun maille saaren pohjoisosaan. Myös Riemuntien varressa on ollut pitkään asutusta. Teollisuus alkoi rakentua jo aiemmin saaren itärannalle ja Vuolleniemeen, mutta ei ole merkittävästi laajentunut vielä 1960-lukuun mennessä.

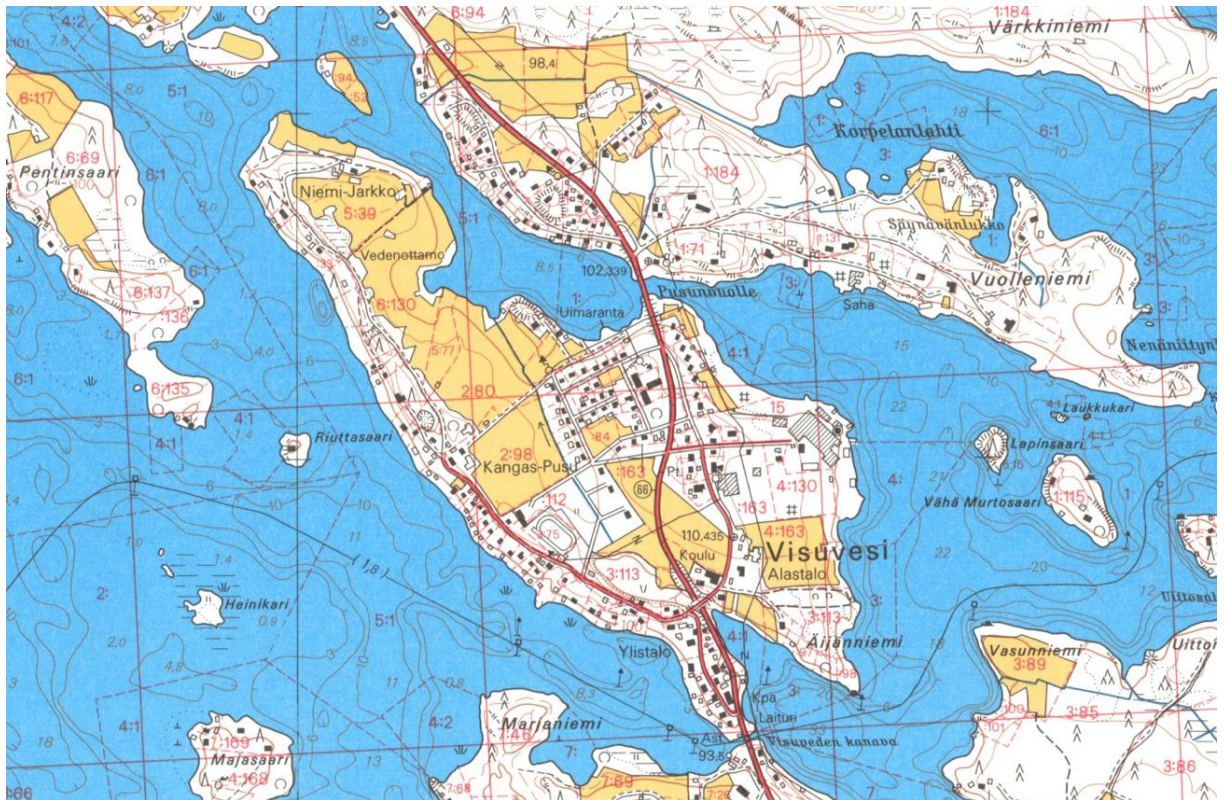
**Kuva 11. Peruskartta 1984 (Lähde: Maanmittauslaitos)**

Visuveden taajama, tiestö ja rakennuskanta ovat kasvaneet erityisesti 1980-luvun puoliväliin asti, mikä viittaa teollisuuden hyvään työtilanteeseen. Kartassa näkyy selvästi kylärakenteita ja haja-asutusta. Maankäyttö monipuolistuu ja teollisuusalue kasvaa, mutta maatalous on edelleen merkittävässä roolissa.

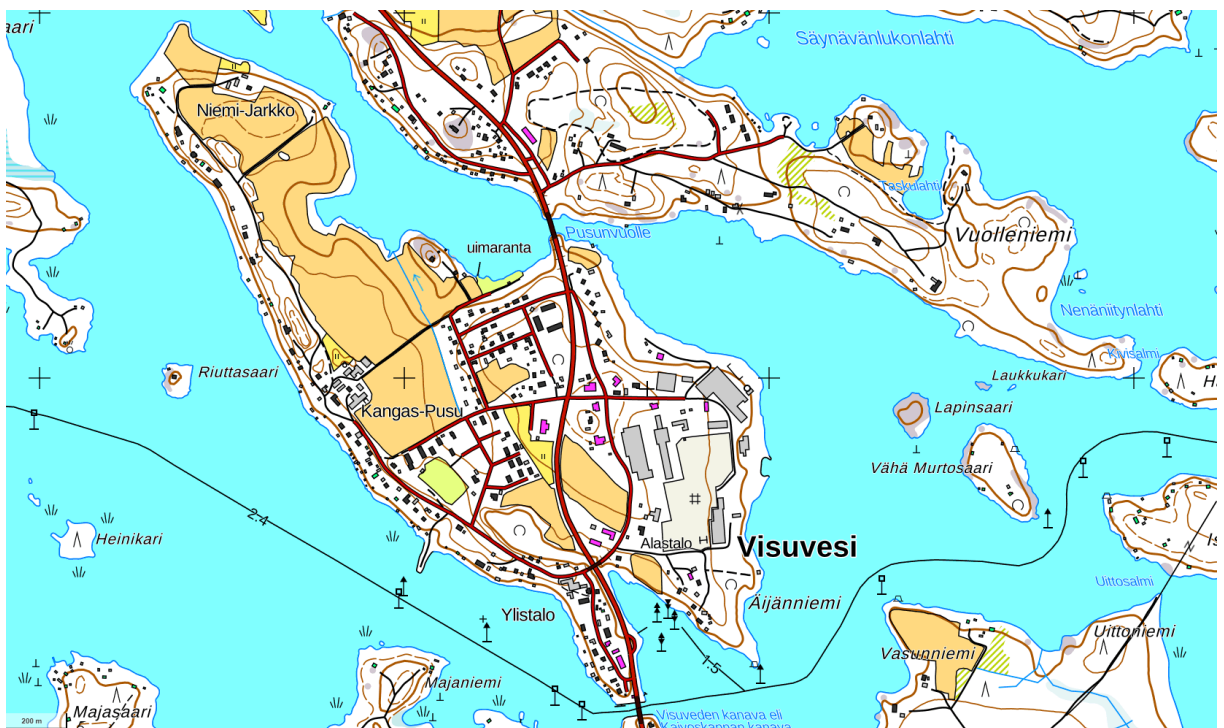
**Kuva 12. Peruskartta, tallennettu 5.2025. (Lähde: Maanmittauslaitos).**

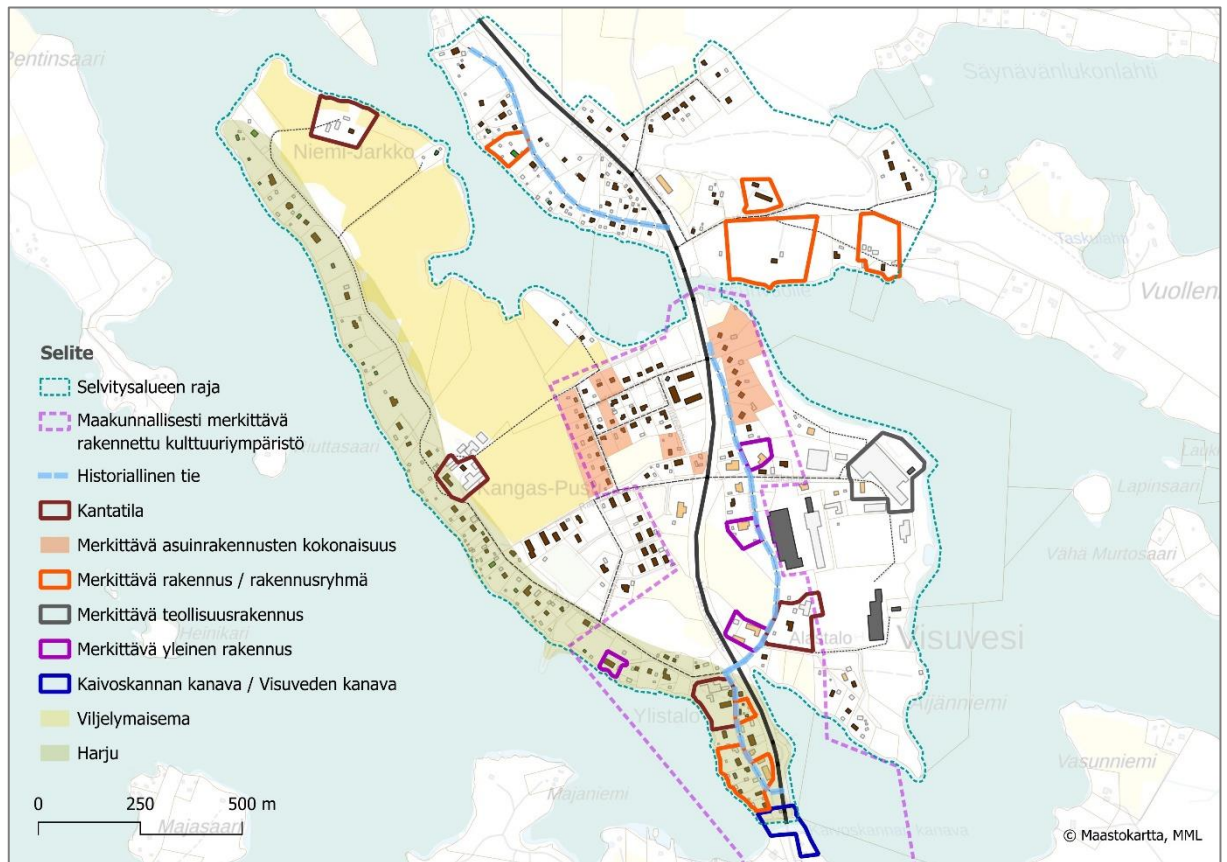
**Kuva 14. Rakennetun ympäristön analyysi. Merkittävistä rakennuskohteista on laadittu erilliset inventointikortit (ei julkisia).**

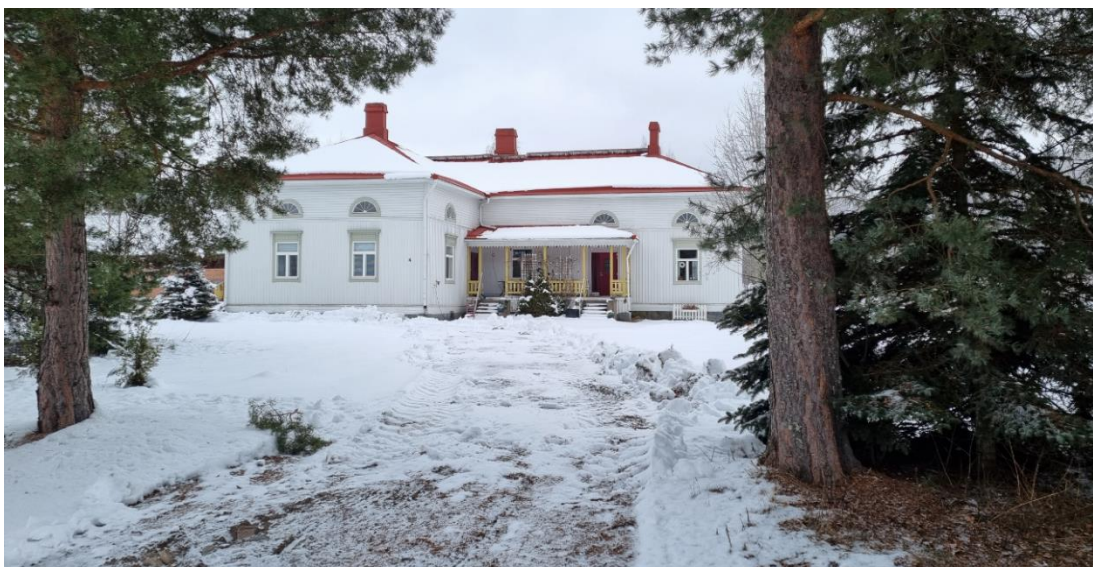
**Kuva 15. Alastalon päärakennus.**

- Alastalo sijaitsee Alastalontien itäpuolella, Visuveden koulua vastapäätä. Alastalon ny-  
kyinen päärakennus rakennettiin noin vuosina 1855–1870. Pihapiiri koostuu tasaisesta  
ja hoidetusta nurmikentästä. Alueella sijaitsee kavinavetta ja useita talousrakennuksia.  
Päärakennus ja pihapiirin muut rakennukset ovat säilyttäneet ominaispiirteensä hyvin.

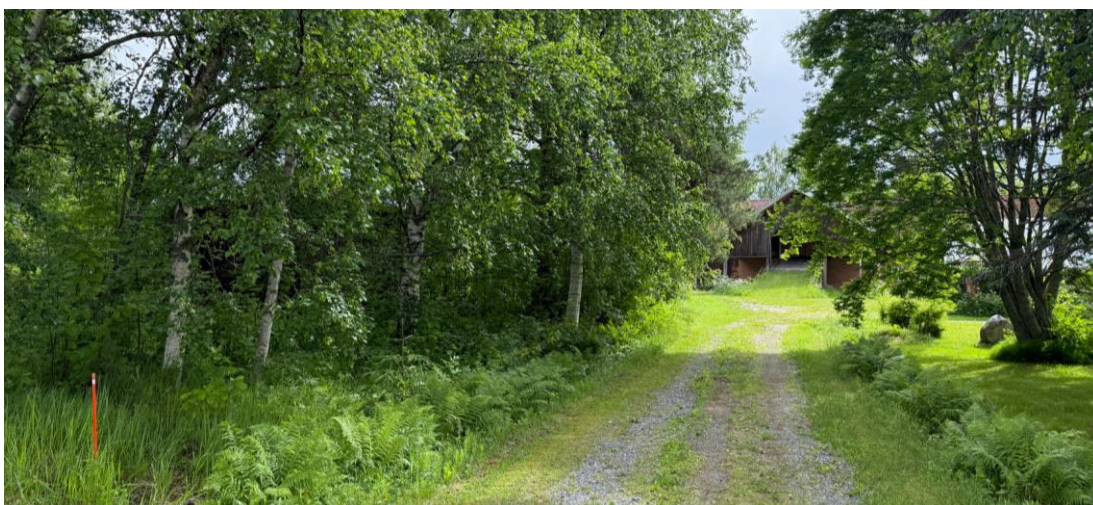
**Kuva 16. Alastalon kavinavetta.**

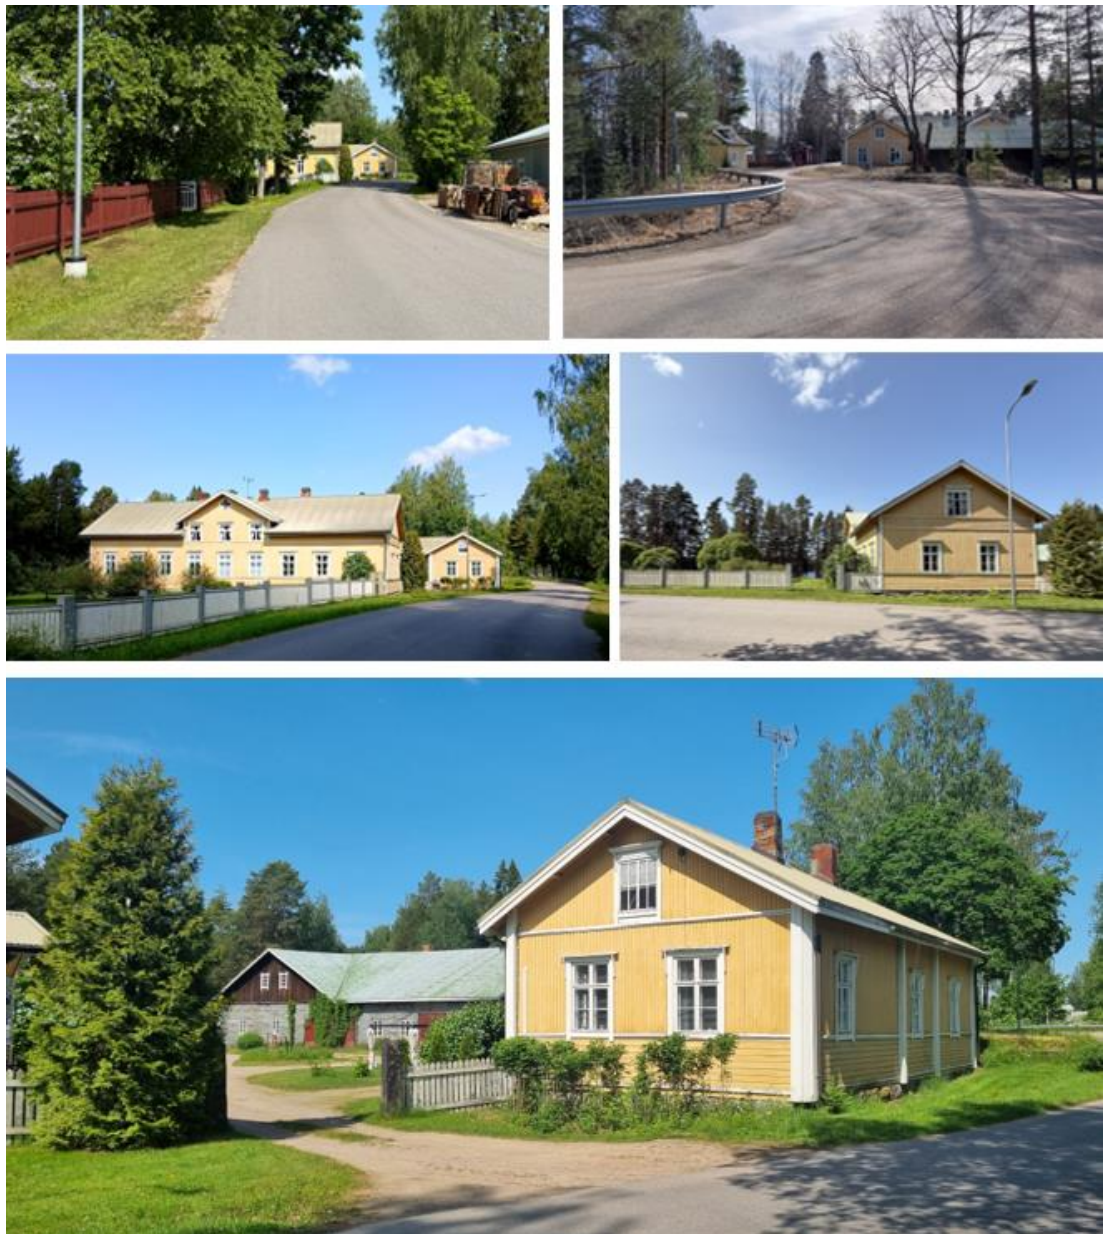
**Kuva 17. Ylistalo.**

- Ylistalo sijaitsee Ylistalontien ja Käpykankaantien risteyksessä. Rakennukset reunustavat istutettua ja hoidettua pihapiiriä ja hallitsevat positiivisella tavalla Ylistalontien taajamakuva luoden alueelle vahvan identiteetin. Pihapiiriin kuuluu päärakennus, kivinvettä sekä useita talousrakennuksia. Rakennuskanta on säilyttänyt ominaispiirteensä hyvin.

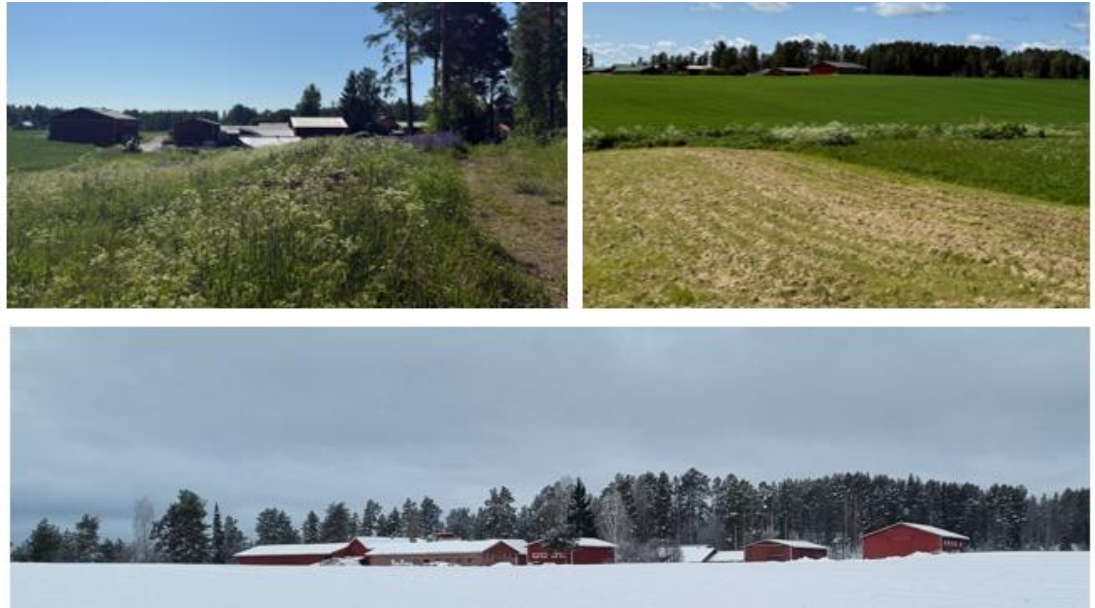
- Kangas-Pusun tila sijaitsee Käpykankaantien varrella, keskeisellä paikalla laajassa viljelymaisemassa ja harjun reunassa. Pihapiiri on melko tasaista hoidettua nurmikenttää. Pihapiiristä paloin kesällä 2025 aitta.

**Kuva 18. Näkymä Kangaspusun tilalle Käpykankaantieltä, Riihikallionkujalta ja Rapatanhuantieltä.**

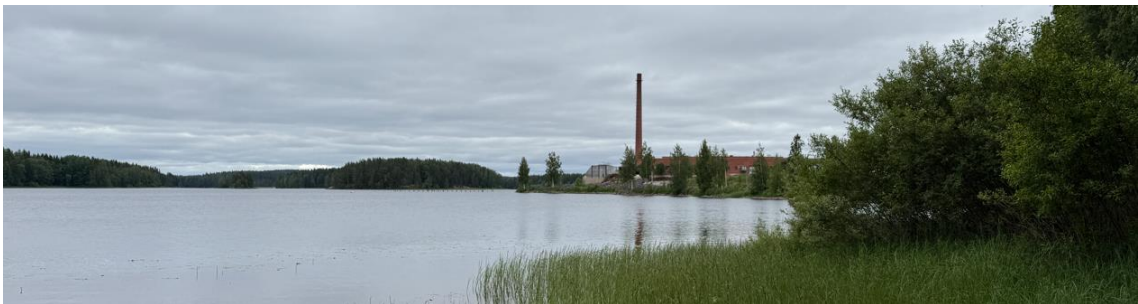
Visuveden sahan ja vaneritehtaan vanhat rakennukset odottavat uutta käyttöä. Teollinen toiminta on keskittynyt Alastalontien ja Eeliksentein varsin sekä lähemmäksi Äijänniementietä etelässä. Teollisuusalue sijaitsee maankäytöllisesti lähellä asutusta, ja sen rantavyöhyke on nykyisin virkistyskäytössä. Uusin vaneritehtaan rakennus on kunnostettu juhla- ja monikäyttötilaksi. Lisäksi alueella sijaitsevat uimaranta, venelaiturit sekä Kulkurin kappeli. Vaikka teollisuusalue on kooltaan laaja ja muusta yhdyskuntarakenteesta erillinen, se ei muodosta varsinaista erillistä teollisuusvyöhykettä, vaan erityyppiset käyttötarkoitukset ja toiminnot ovat sekoittuneet alueella.

**Kuva 19. Näkymä Pusunvuolteelta kohti höyrysahan ja vaneritehtaan aluetta.**

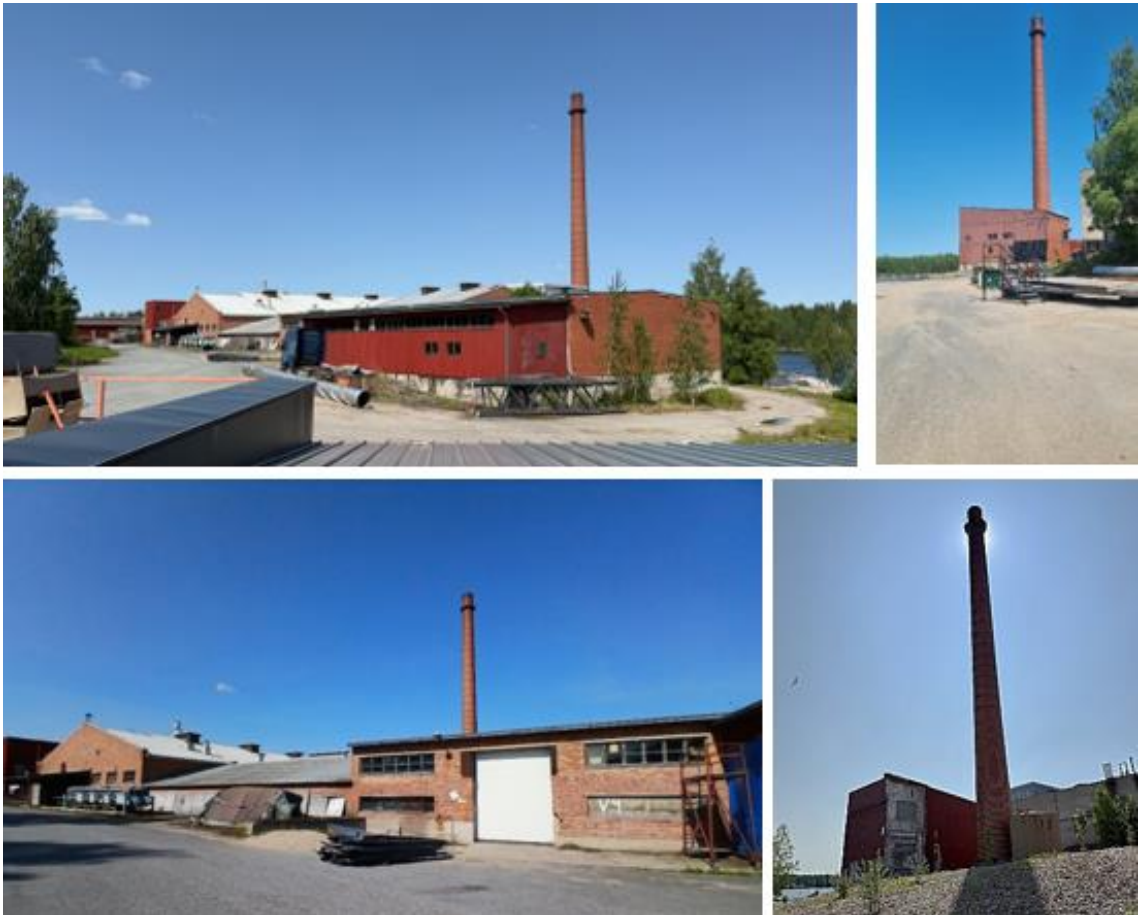
**Kuva 20. Höyrysahan ja vaneritehtaan alue.**

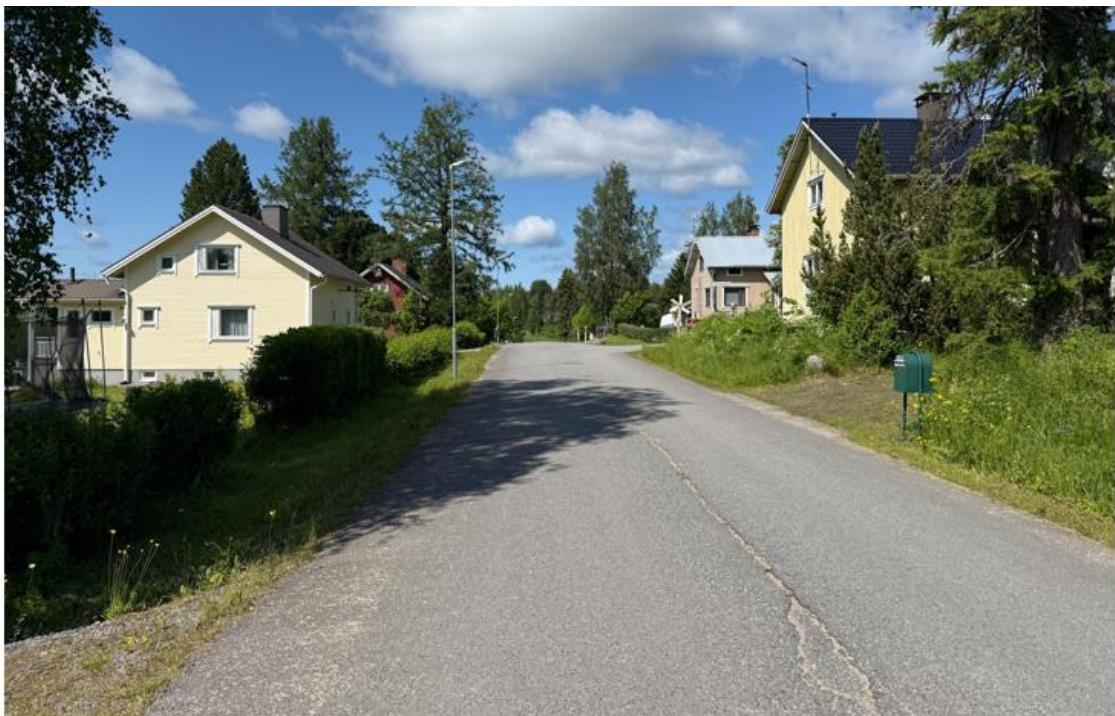
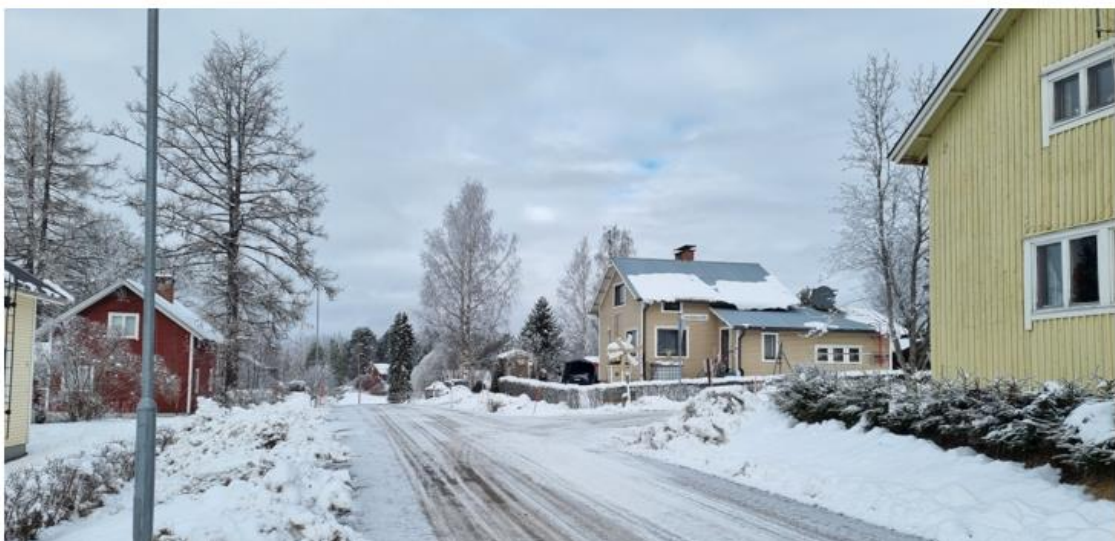
Riihikallionkujan, Rantapusuntien ja Janaspussintien asuinalueet, jotka on rakennettu ennen 1960-lukua edustaa tavanomaista 1950–60-lukujen jälleenrakennuskauden asuntorakentamista. Asuntoalueet ovat laajentaneet nauhamaista taajamarakennetta länteen jo ennen kantatien rakentamista.

**Kuva 21. Näkymä Riihikallionkujalta pohjoiseen.**

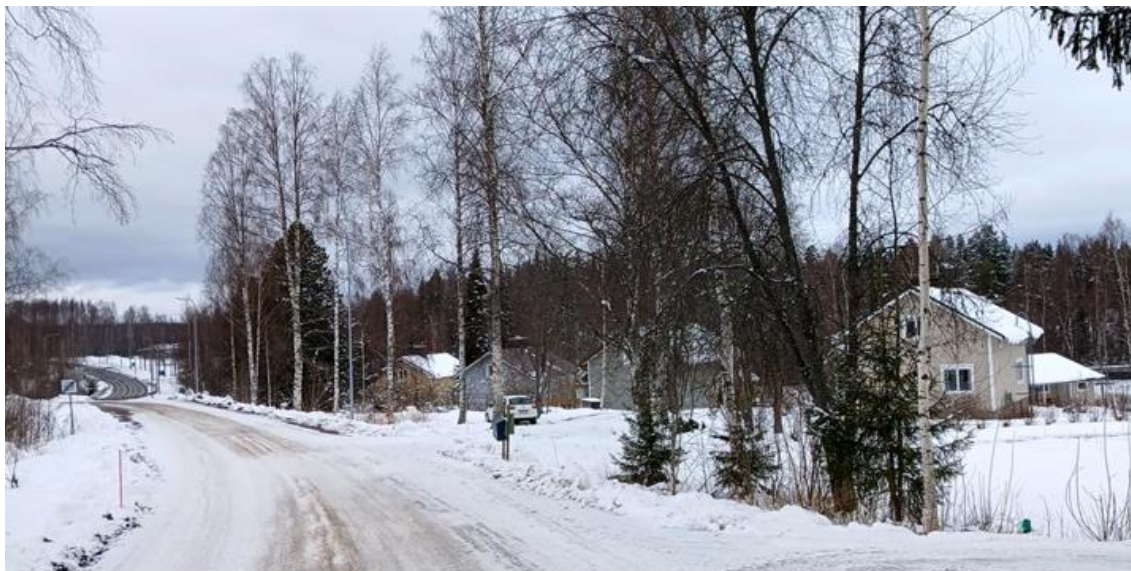
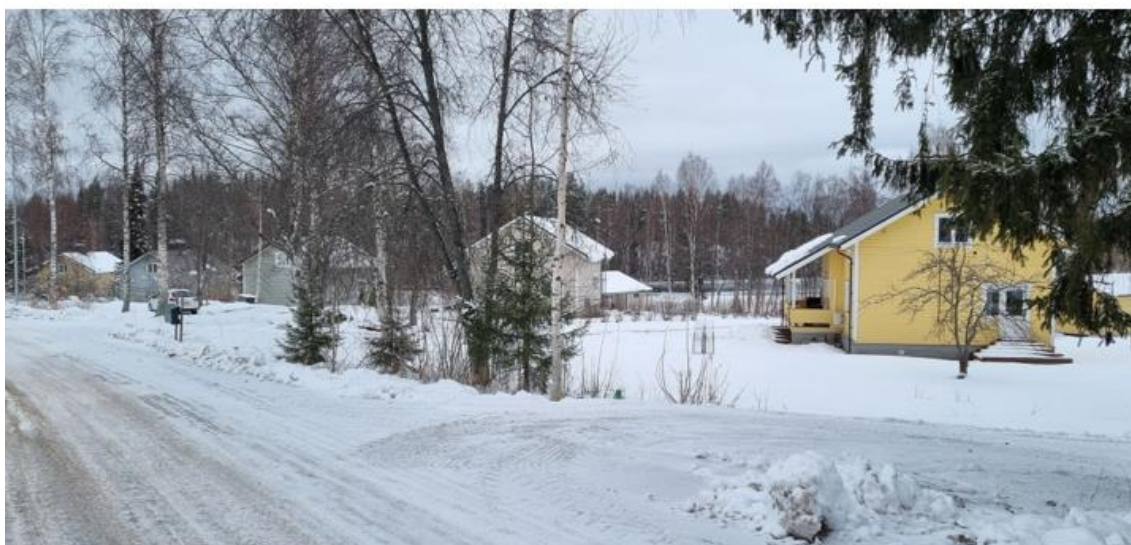
**Kuva 24. Alastalontien pohjoisosassa sijaitseva asuinalue.**

Alastalontien pohjoisosassa sijaitseva jälleenrakennuskauden asuinalue muodostaa edustavan ja yhtenäisen tyyppitalokokonaisuuden.

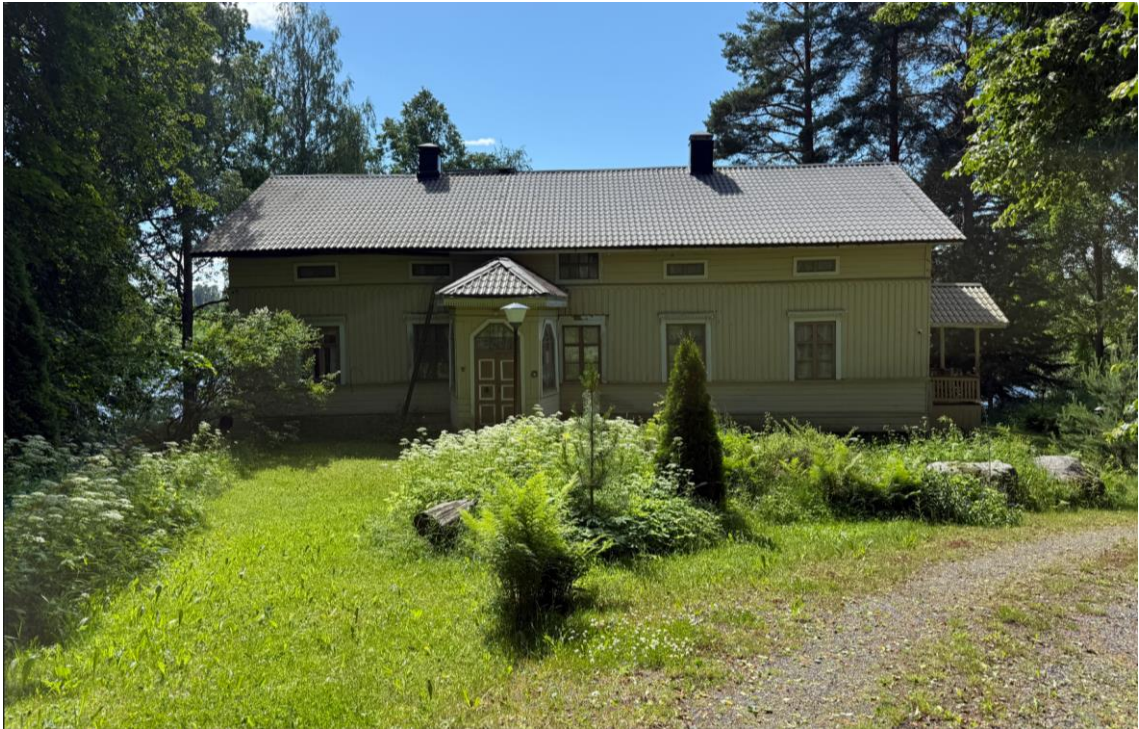
Pusunvuolteen pohjoispuolella Riemun huvila edustaa monikerroksellista, yhteiskunnallisesti, historiallisesti ja kulttuurisesti merkittävää rakennusperintöä. Riemuntien itäpäässä molemmien puolin sijaitsevat vanhat pihapiirit edustavat 1920-luvun torppia/mäkitupia ja 1940–60-luvun jälleenrakennuskauden asuinrakentamista.

**Kuva 25. Riemunhuvila.**

Pusunvuolteen pohjoispuolella merkittävimmät säilytettävät rakennukset ovat Riemun huvila, Aimontien varren rapattu funkistyylinen asuinrakennus (Aimontie 4), Mäntymäen puukerrostalo sekä sahan konttori ja johtajan asunto (Aimola 1). Näistä muilla, paitsi Mäntymäen puukerrostalolla, on myös maisemallista merkitystä rantamaisemassa. Paikoin kasvillisuus on peittänyt näkymiä. Aimontie 4 kestää huonosti muutoksia, koska sen pihapiirissä on runsaasti kiinteitä muinaisjäännöksiä (puolustusvarustuksia). Mäntymäen puukerrostalo on ainoa rakennustyyppinsä ja aikakautensa edustaja Visuvedellä, sen säilymistä uhkaa korjaustarve ja vähäinen kysyntä kerrostaloasunnoista. Aimola 1 on säilyttänyt hyvin ominaispiirteensä. Pihapiirissä on myös kookasta puustoa ja koivurivi, joiden säilyminen ja aikanaan vaihteellinen uusiminen olisi suotavaa. Osa Aimolan talousrakennuksista on romahtanut ja niiden korjaaminen vailla käyttöä on epätodennäköistä.

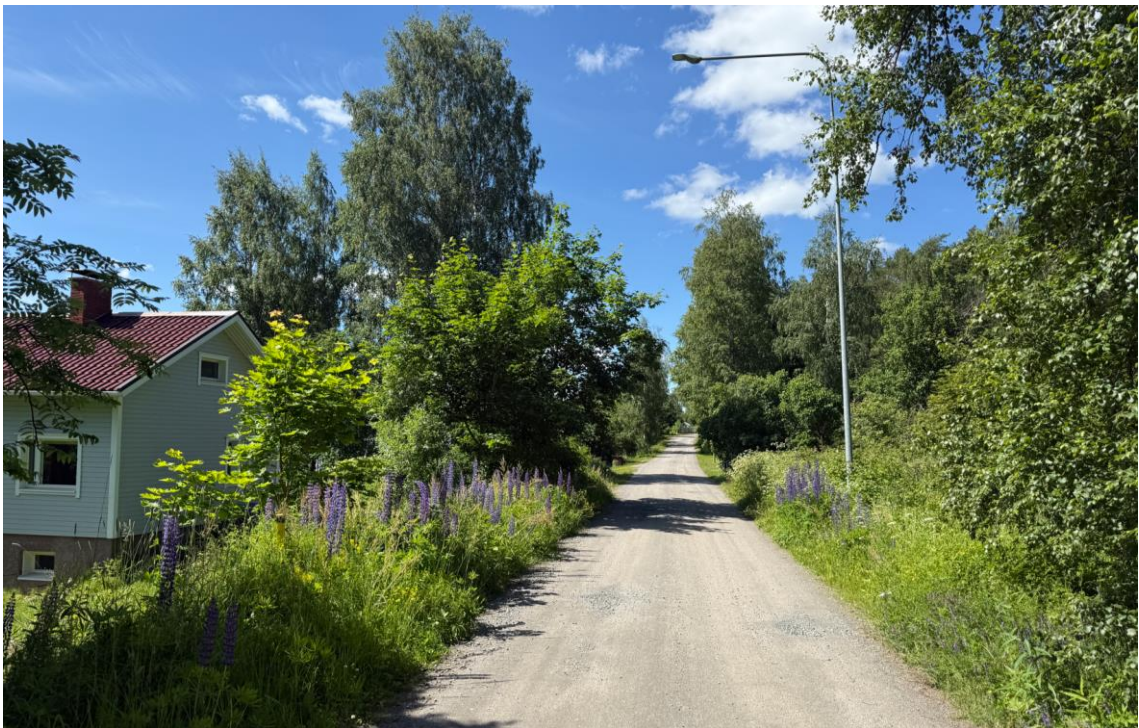
**Kuva 26: Näkymä Riemuntien itäpäästä.**

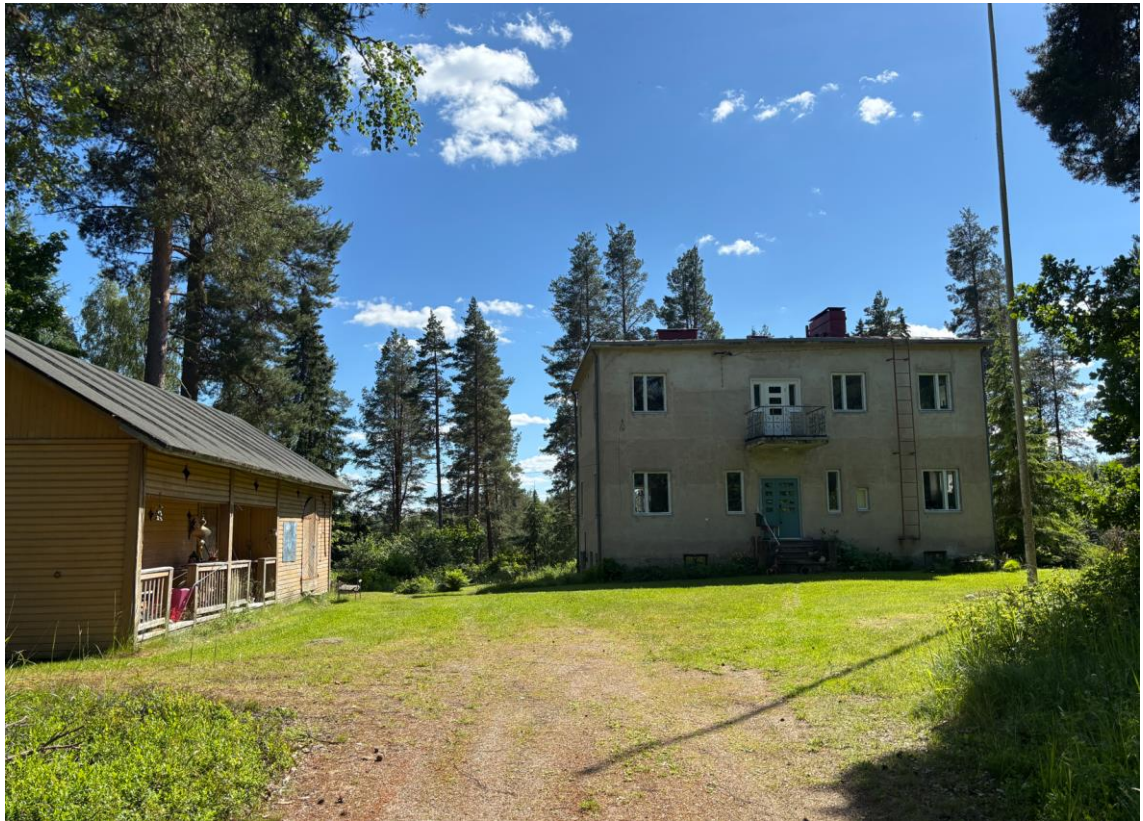
**Kuva 27. Vuollemäen rapattu rakennus.**

- Vuollemäen rapattu, funktionalistinen asuinrakennus (Aimontie 4, 702-427-1-71)

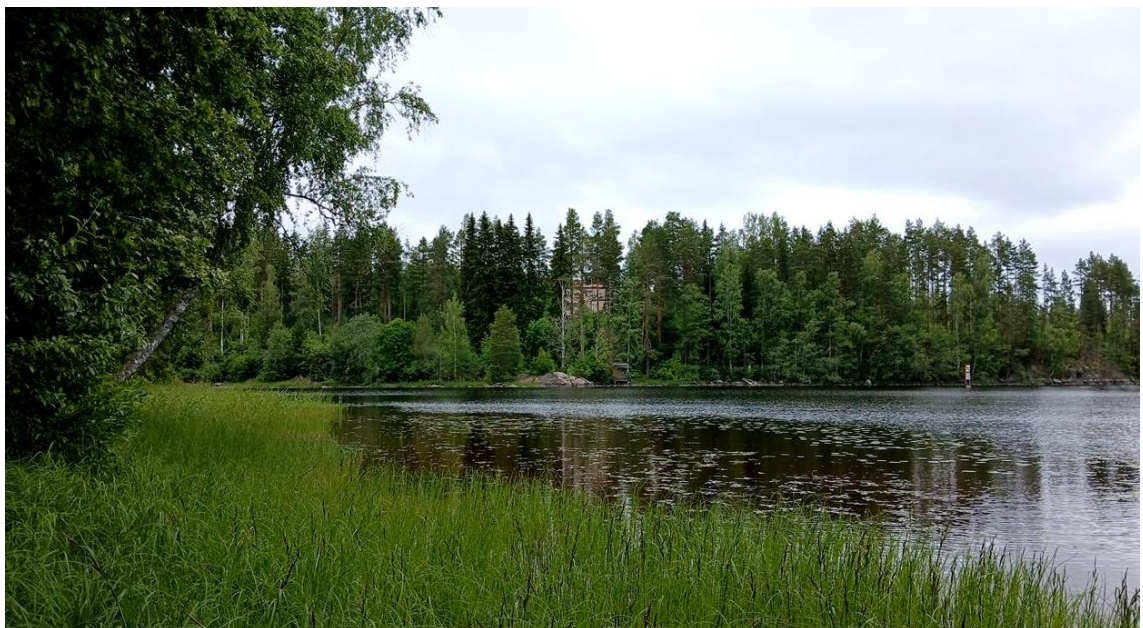
**Kuva 28. Vuollemäen rapattu rakennus vastarannalta katsottuna.**

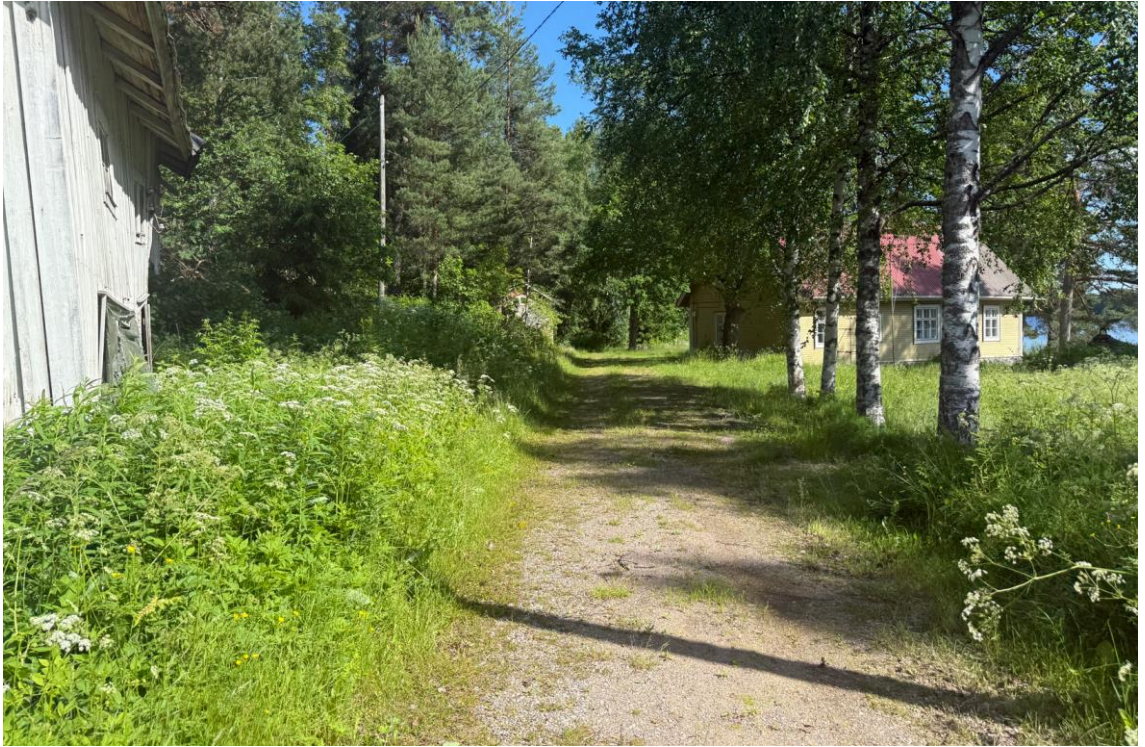
**Kuva 29. Aimon sahan asuinrakennus**

- Aimon sahan asuinrakennus ja konttori (Aimontie 32, 702-427-1-127)
