# Visuveden taajama-alueen osayleiskaava

## Maisema- ja kulttuuriympäristöselvitys

Luonnos

10.12.2025

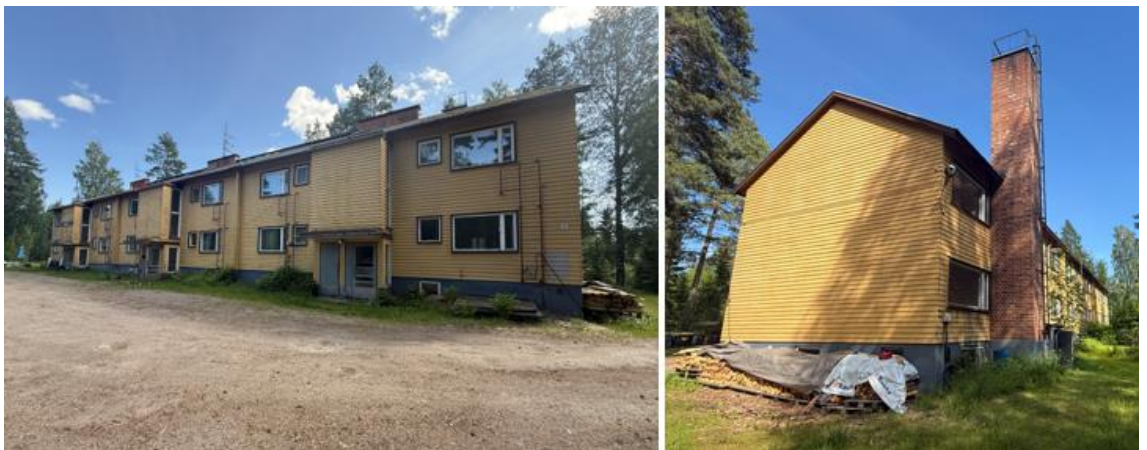
**Kuva 30. 1960-luvun puukerrostalo.**

- Modernia puuarkkitehtuuria edustava 1960-luvun puukerrostalo (Mäntymäentie 2, 702-427-1-297)

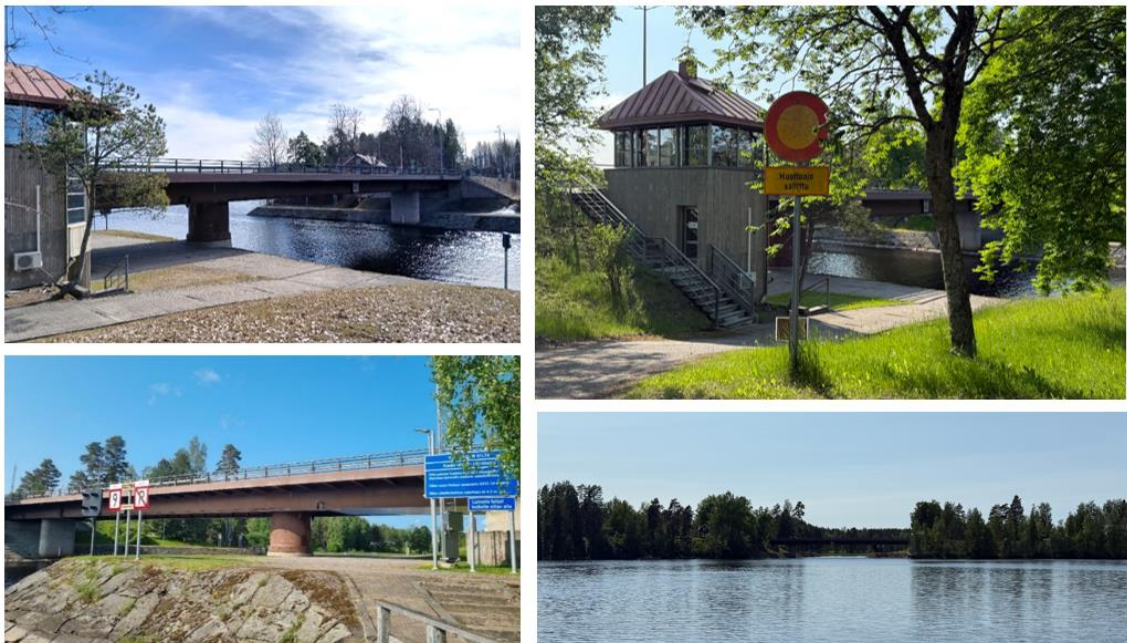
**Kuva 31. Kaivoskannan kanava.**

Kaivoskannan avokanava on 1860-luvulta, ja sitä on laajennettu 1800-luvun lopussa ja nykyai-  
kaistettu useaan kertaan. Laivaliikenne Tampereen ja Visuveden välillä aloitettiin jo vuonna  
1863. Kanava on mahdollistanut laivareitin jatkumisen Tampereelta Virroille Tarjanneveden ja  
Vaskiveden välillä. Kanavan yli kantatiellä 66 entisen puurakenteisen nostosillan on korvannut  
luonnonkivi ja teräsrakenteinen silta jo 1890-luvulla ja nykyinen teräs- ja betonirakenteinen  
kääntösilta on rakennettu 1970-luvun puolivälissä. Kantatien 66 rakentaminen on muuttanut  
ympäristön mittakaavaa ja rakennettua ympäristöä merkittävästi, kun maantie on katkaissut  
Ylistalontien varren rakennuspaikkojen yhteyden Saukkolahteen. Kääntösilta ei ole enää toi-  
minnassa, vaan palvelee tavanomaisena aina auki olevana siltana. 1976 kanavan nimeksi  
muutettiin Visuveden kanava.

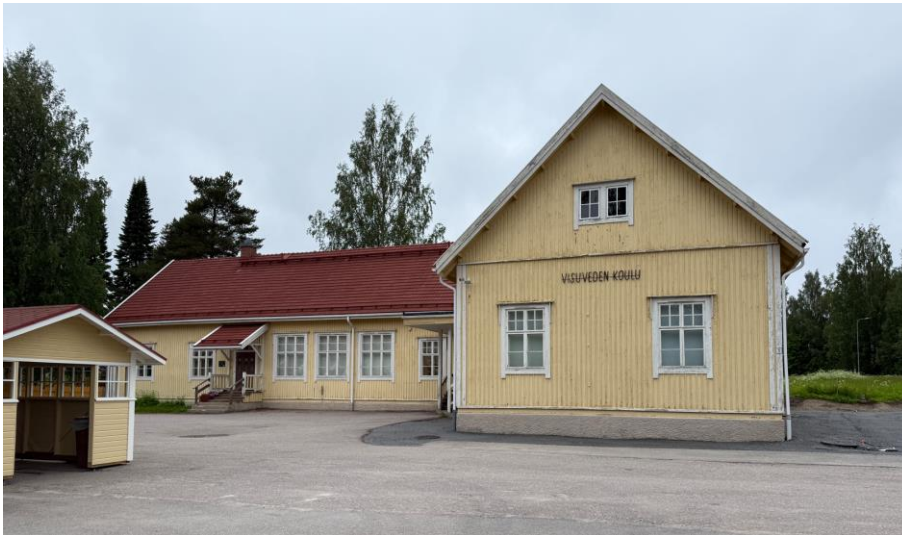
**Kuva 32. Visuveden koulu.**

Visuveden koulu sijaitsee kantatien 66:n varressa. Nykyisin koululla toimii esikoulu ja perus-  
koulun ala-aste. Eri-ikäiset koulurakennukset rajaavat välituntipihaa, liikuntapaikkoja kuten  
luistelukaukalo sijaitsee pihapiirin ulkopuolella. Koulutontti rajautuu viljelyalueisiin pohjoisessa  
ja lännessä kantatiehen.

Visuveden koulu perustettiin vuonna 1891. Visuveden koulu toimi aluksi Alastalon vanhassa päärakennuksessa kaksi vuotta. Alastalon vanha päärakennus purettiin 1929. Ylistalon vanha asuinrakennus ostettiin koulurakennukseksi, kun Ylistalon päärakennus rakennettiin uuteen paikkaan. Ylistalon vanha päärakennus toimi kouluna 28 vuotta. Uusi koulurakennus otettiin käyttöön 1922. (Kula, 2018).

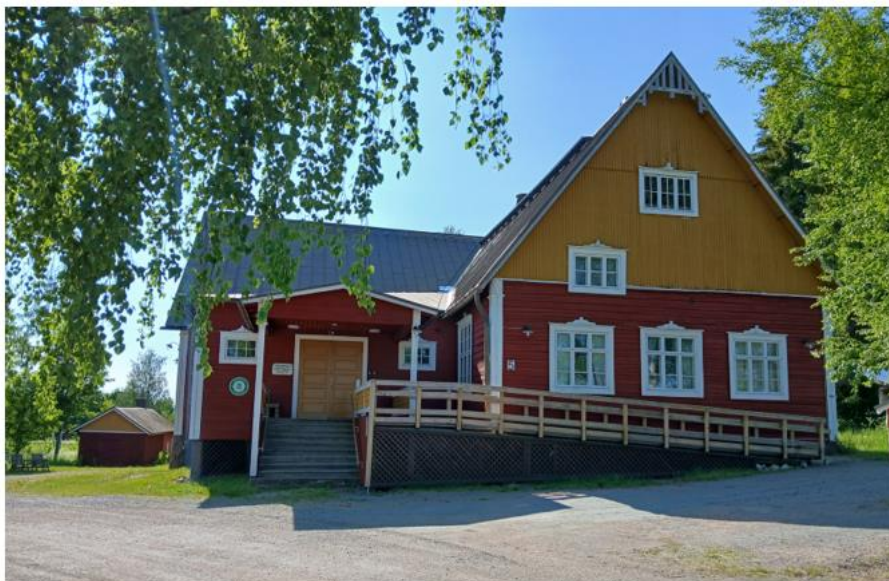
**Kuva 33. Nuorisoseurantalo.**

Visuveden nuorisotalo on kyläyhteisön tärkeä kokoontumis- ja tapahtumapaikka, joka palvelee sekä sosiaalisen että kulttuurisen toiminnan keskuksena. Rakennus edustaa 1900-luvun alun kansallisromanttista puujugend arkkitehtuuria (Seurantalo / Visuveden Nuorisoseura).

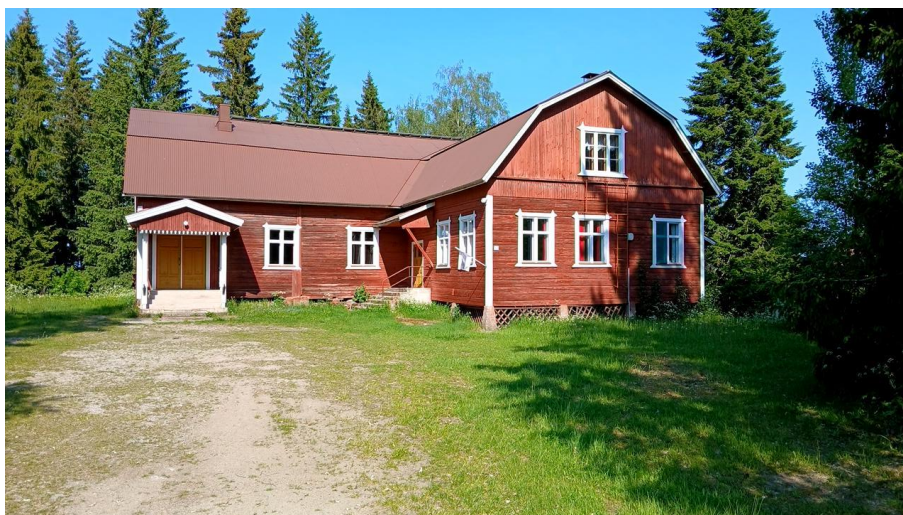
**Kuva 34. Työväentalo.**

Työväentalo on Visuveden kulttuurihistoriallisesti merkittävä rakennus, joka on rakennettu vuonna 1908 lähelle sahan teollisuusaluetta työväen kokoontumistilaksi (Seurantalo / Visuveden Työväentalo). Laajennettu 1930-luvulla (laajennuksessa mansardikatto).

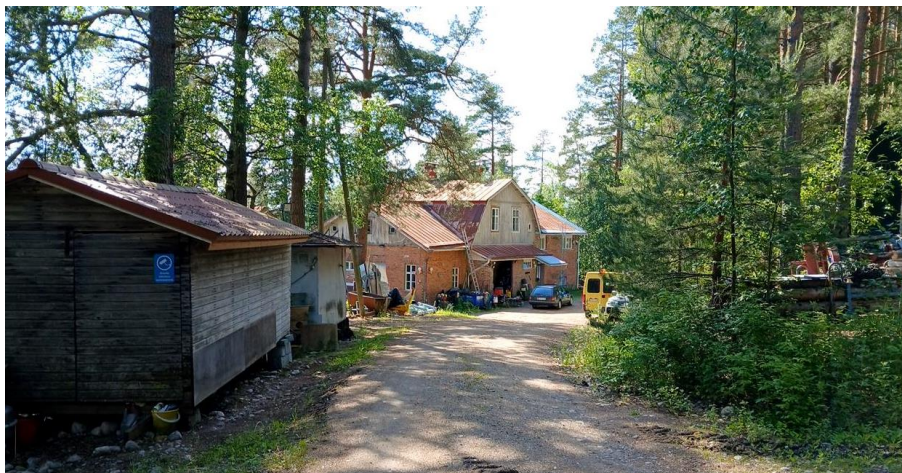
**Kuva 35. Entinen meijeri.**

Visuveden ensimmäinen meijeri (saunameijeri) perustettiin vuonna 1895 saukkolahden rannalle. Meijerirakennus purettiin vuonna 1921, ja sen hirret käytettiin Visuveden Nuorisoseuran talon rakentamiseen (Kula, 2018). Visuveden meijeri sijaitsee Meijerintiellä järven rannassa, jonne kulku tapahtuu Käpykankaantien kautta. Meijerin rakennustyöt aloitettiin marraskuussa 1929. Meijeri valmistui vuonna 1930. Meijerirakennuksen ominaispiirteet ovat säilyneet (Lemmenniemi), mutta rakennus kaipaasi kunnostusta.

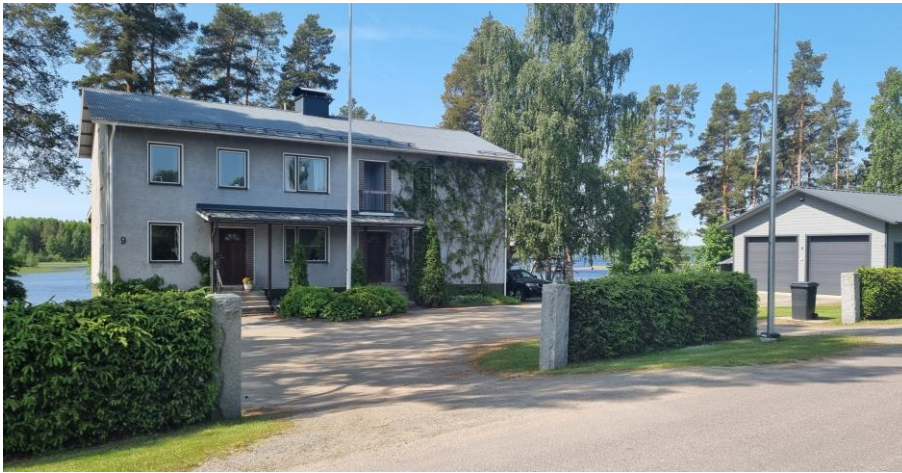
**Kuva 36. Entinen posti.**

Ylistalontie 9:ssä sijaitseva entinen posti on 1950-luvun lopulla rakennettu rapattu tiilirakennus, joka on muutettu asuinrakennukseksi. Paikalla on toiminut aiemmin K.E. Mutilan kauppatalo vuodelta 1896, joka on purettu nykyisen rakennuksen tieltä. 1950-luvun postirakennus muodostaa parin Ylistalontie 2:ssa sijaitsevan asuinliikerakennuksen kanssa, joka on rakennettu 1950-luvun alkupuolella. Samalla paikalla toimi aiemmin kauppias Luutosen liikerakennus, joka oli valmistunut 1895.
